Catálogo de elementos a protexer ou recuperar

Aprobación provisional e definitiva

Abri 2020

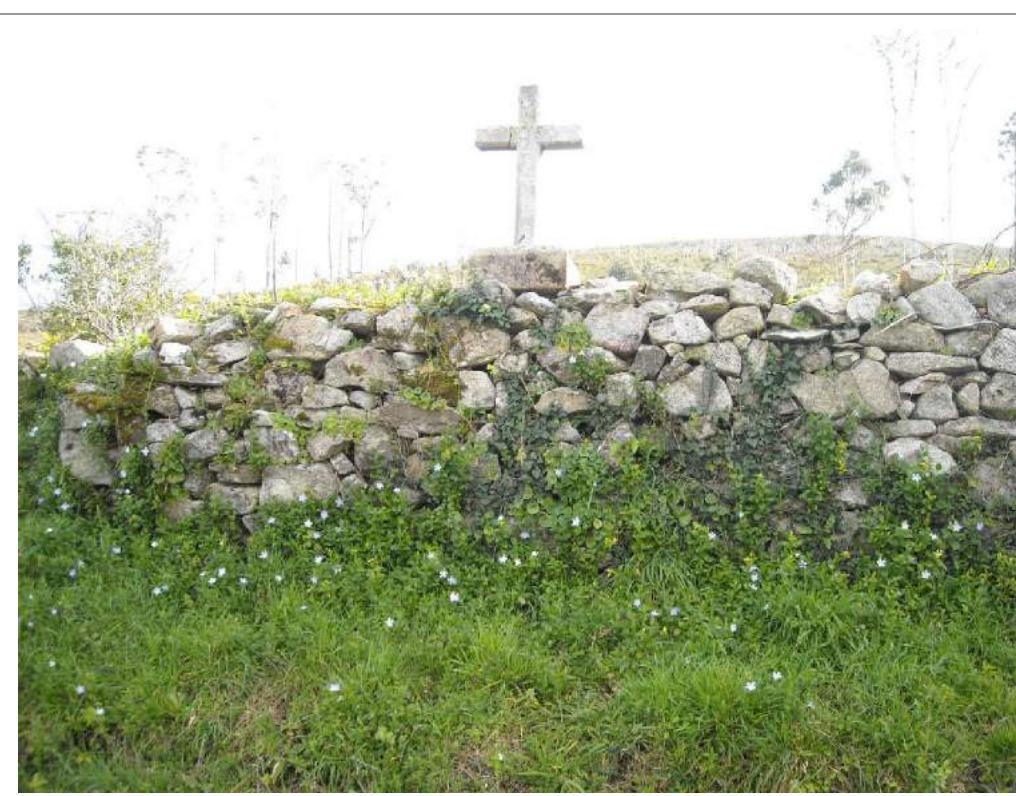
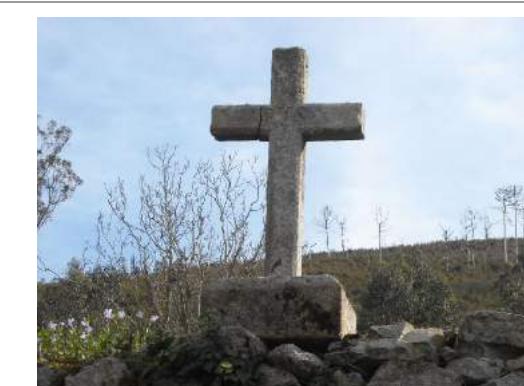
Código do elemento: **03.18**

Estado de conservación:
Bo

Sinxela cruz de pedra granítica colocada sobre o muro de cachotería de peche dunha parcela. Descansa sobre unha basa, tamén granítica, de planta cadrada e arestas achafranadas. Brazos da cruz achafranados. Non ten imaxes representativas. Situada ó bordo dunha estrada, nas aforas do núcleo de Mallas. O seu entorno natural está formado por unha mestura de masas arboradas e campos de cultivo e pradarias.

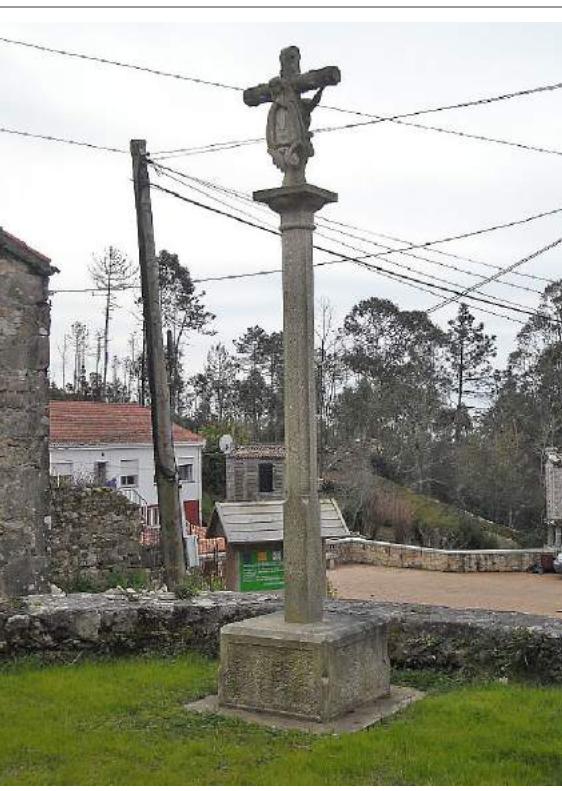
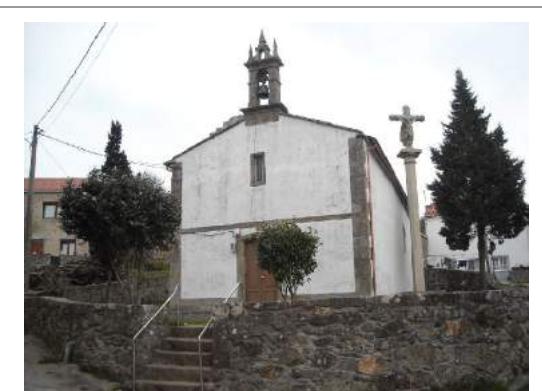
Código do elemento: **03.20**

Estado de conservación:
Bo

Cruceiro de pedra granítica en bo estado de conservación, sen plataforma e con pedestal cuadrangular coas arestas achafranadas. O varal é de sección octogonal, pero comeza cadrado. A forma do capitel é toscana. A sección da cruz é circular leñosa con nós, presentando no anverso un cristo crucificado con tres cravos, e no reverso unha virxe en actitude de orar cos dedos das mans entrelazados. Está situado no adro da capela da Purísima Concepción, no lugar de Mallas. Este núcleo ten un marcado carácter rural e está formado por edificacións tradicionais e outras de nova construcción, contendo un bo número de elementos catalogados como casas, hórreos, fontes, etc. O seu entorno natural está formado por unha mestura de masas arboradas, campos de cultivo e praderías.

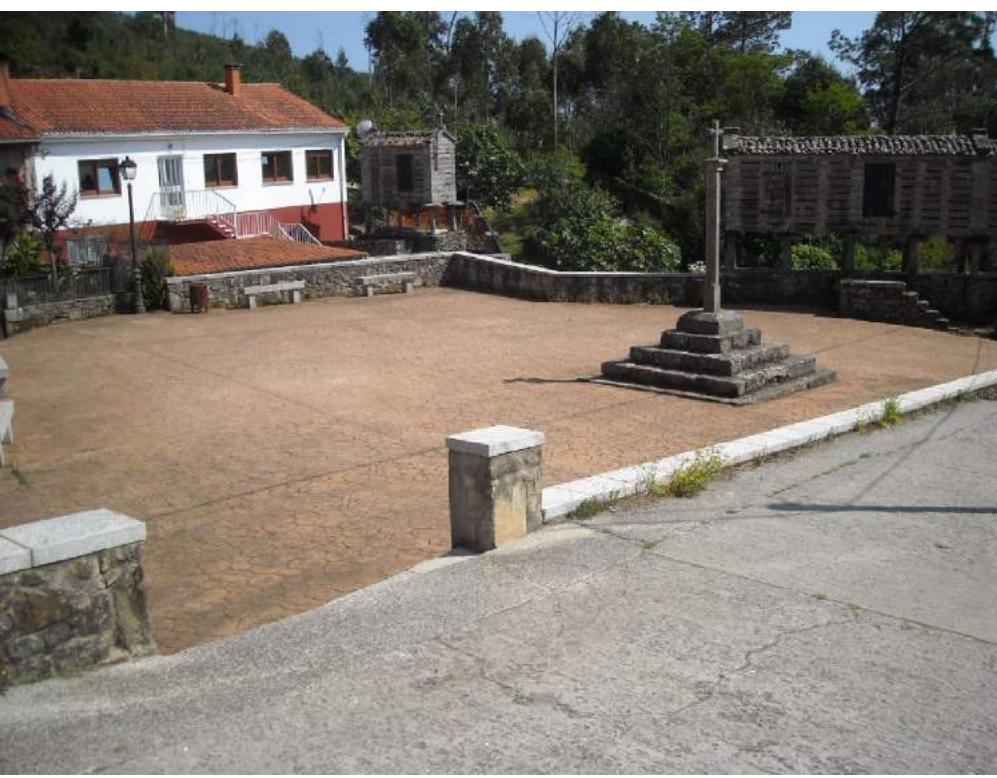
03.21

Estado de conservación:
Regular

A súa base é de sección cadrada e fórmata catro chanzos. O fuste é octogonal e o capitel dórico. A cruz é sinxela e de sección circular. Contorno rural formado por edificacións tradicionais e de nova construcción, cobertizos, hórreos e terreos de cultivo.

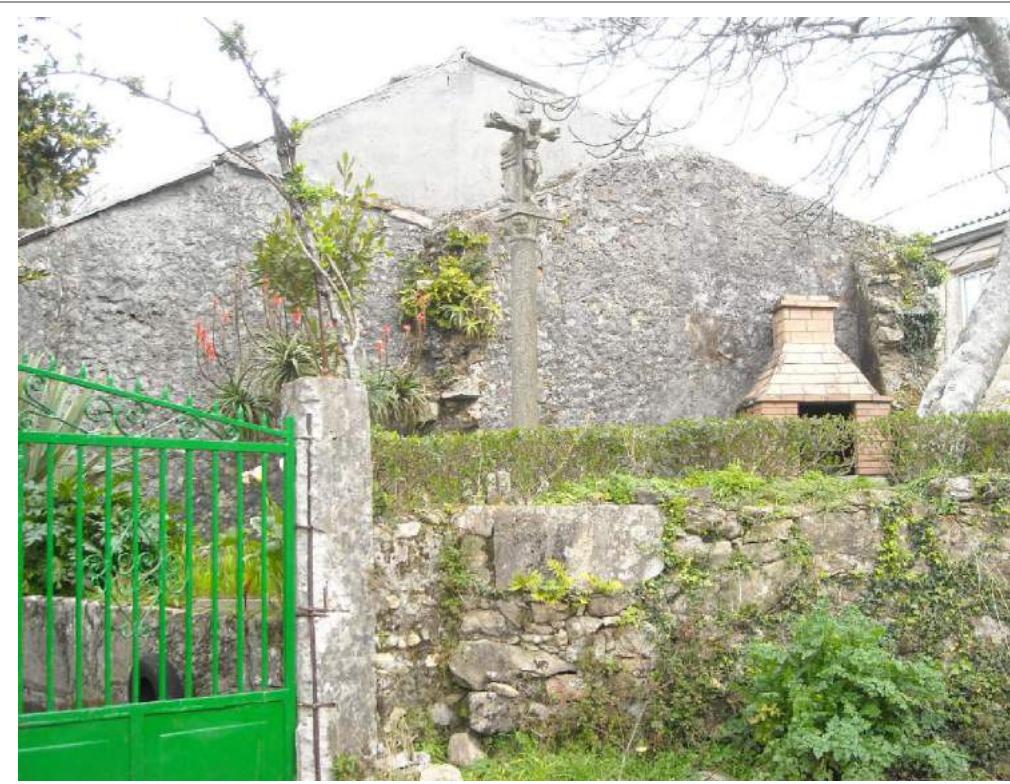
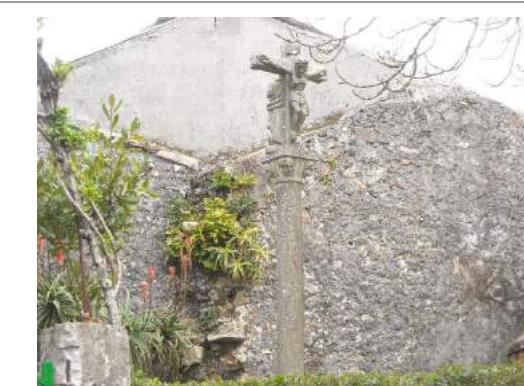
Cruceiro de pedra granítica en bo estado de conservación. O varal é de sección circular rematado en capitel con forma cilíndrica. O capitel leva astrágalo circular liso, follas, querubíns e remata cadrado. A cruz é de sección cuadrangular, con brazos chafranados e remate florenzados con botón central. Esta presenta no anverso un cristo crucificado con tres cravos, cabeza para diante, mans abertas, coroa de espiñas, pano de pureza, e cartela coa lenda INRI, en no reverso virxe en actitude de orar. Cruceiro situado nunha finca privada no lugar de Mallas, que contén un bo número de elementos catalogados como casas, hórreos, fontes, etc. O seu entorno natural está formado por unha mestura de masas arboradas, campos de cultivo e pradarias.

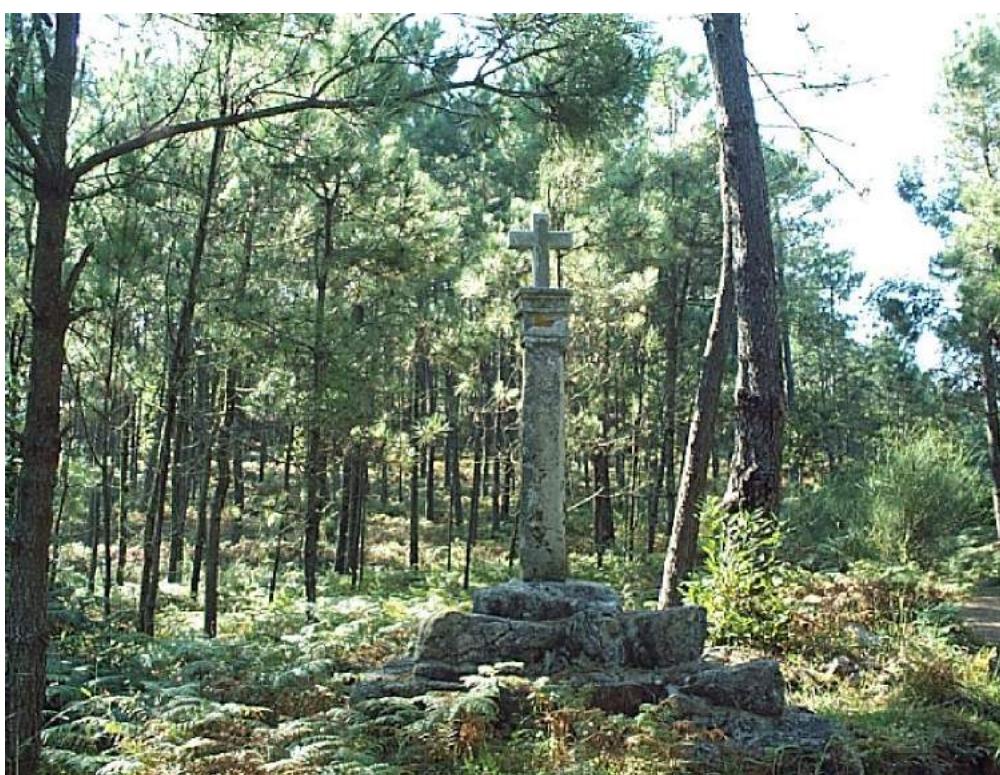
Código do elemento: **03.23**

Estado de conservación: **Regular** Uso actual: **-**

Fórmano tres chanzos de pedra sen labrar, de base cadrada do mesmo xeito que a sección do fuste, tamén de pedra sen labrar. O seu capitel é dórico e a sección da cruz cadrada. Non hai imaxes representativas. Situado nun cruzamento de camiños. Contorna formada por monte alto.

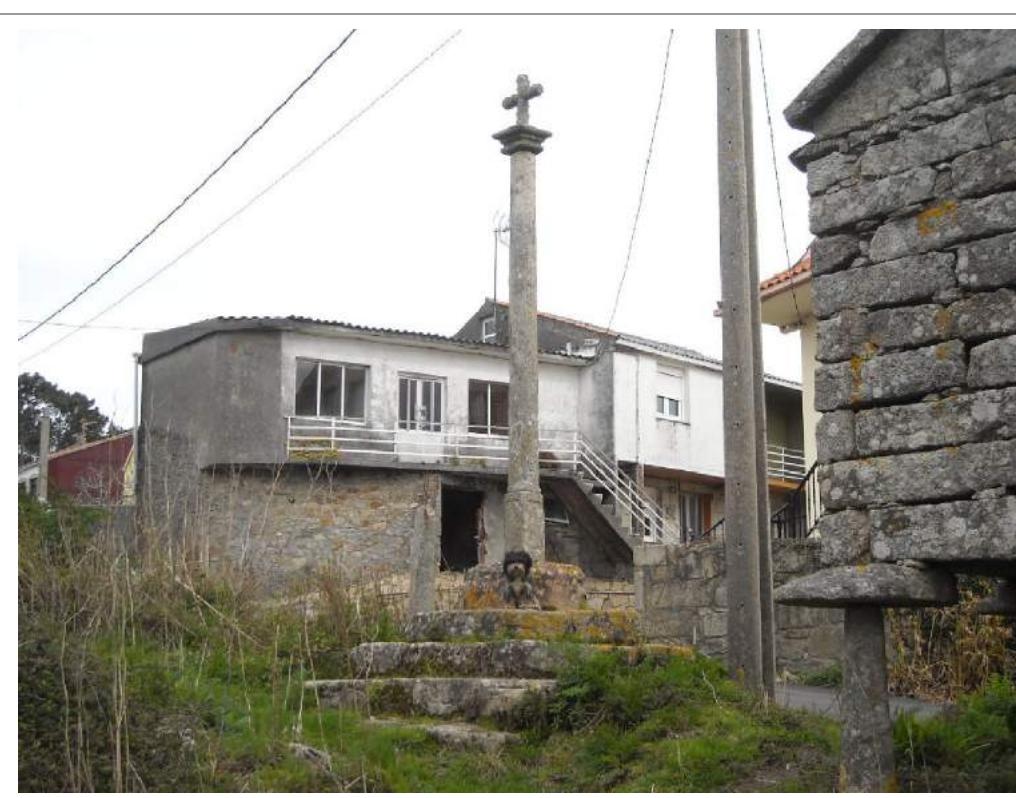
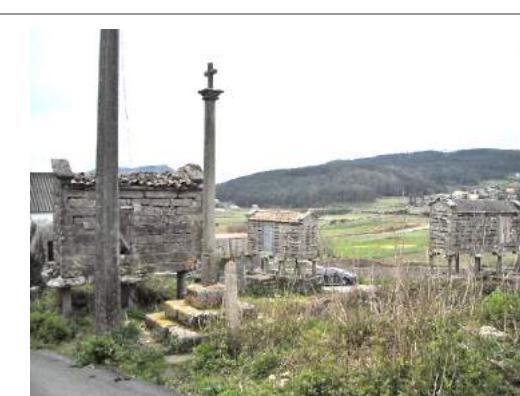
Código do elemento: **03.24**

Estado de conservación:
Regular

Ten tres chanzos de sección cadrada igual que a base do fuste. O fuste é cilíndrico e no seu parte superior adorna un capitel dórico sobre a que se apoia unha cruz sínxela de sección circular. Contorno rural formado por terreos de cultivo e edificacións tradicionais e de nova construcción, así como cobertizos e hórreos.

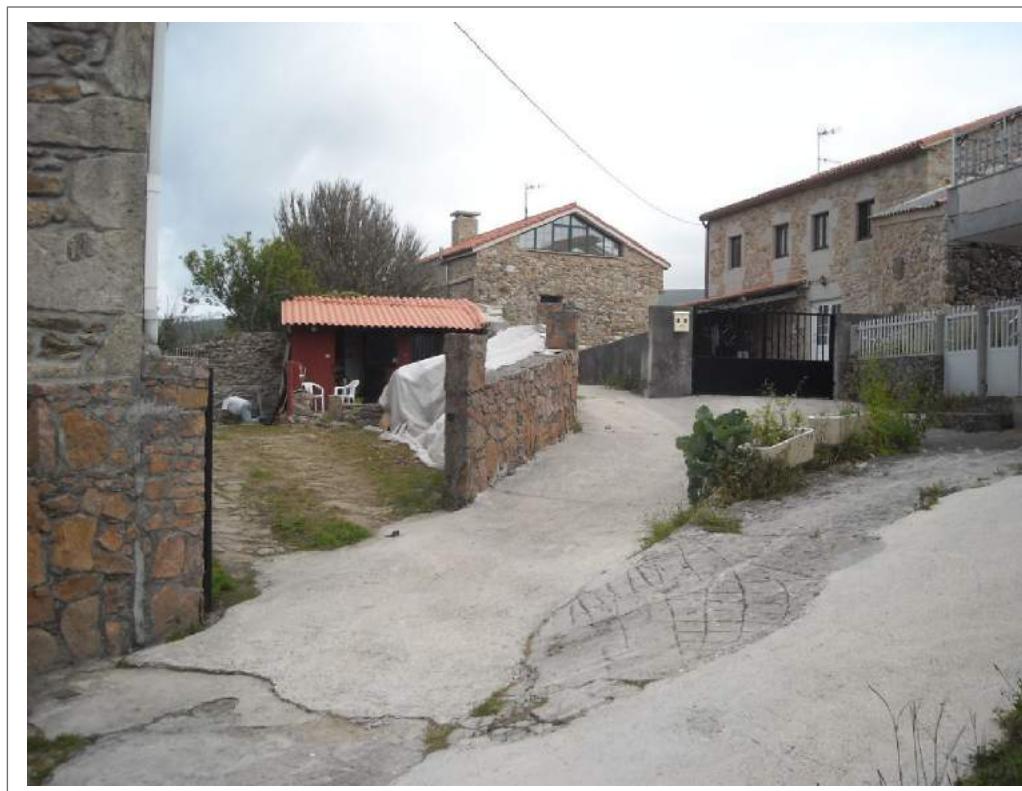
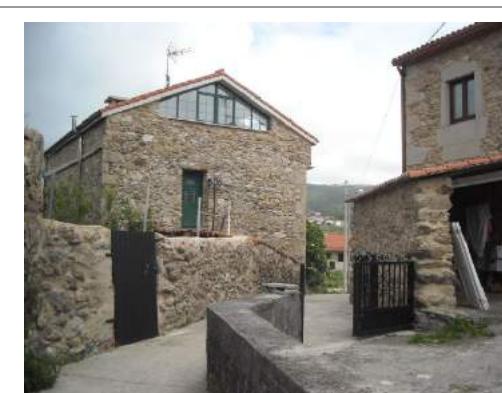
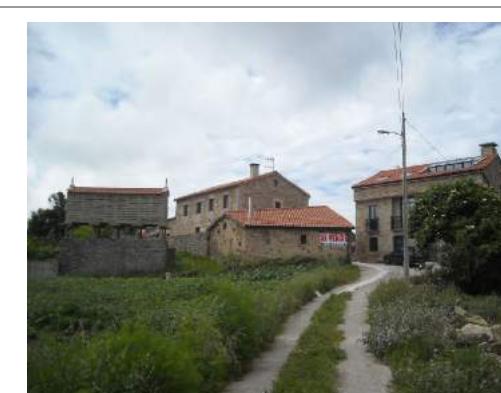
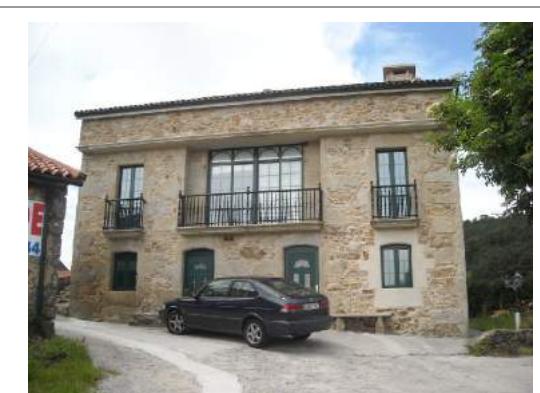
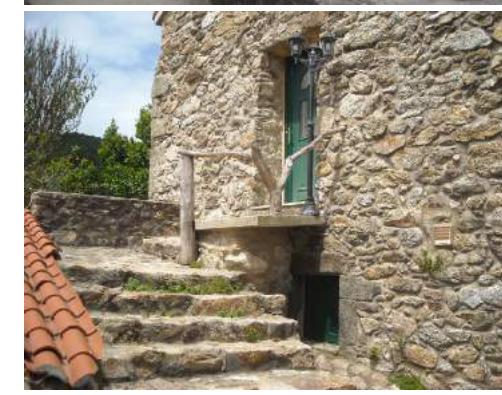
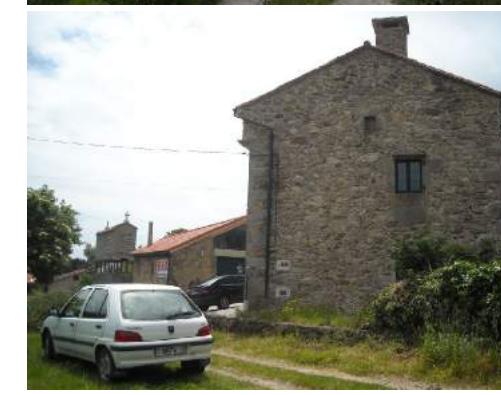
Código do elemento: **03.25**

Estado de conservación:
Bo

Vivenda restaurada. Conserva os seus dous andares orixinais, así como o retranqueo do muro na zona do balcón en planta alta e os ocos da fachada, áinda que se abriron outros. Levantouse a altura existente da cuberta a dúas augas, quedando así dúas cornisas na fachada, para aprovechamento do baixocubierta, ao que lle abriron fiestras na fachada lateral. Muros de mampostería, con elementos nobres de sillería no perímetro dos ocos. Carpintería e balaustradas novas. Acceso lateral con escaleiras de pedra e pasamanos de madeira. Existe un alpendre en frente á vivenda, de similares características, tamén catalogado. Contorno urbano formado por vivendas unifamiliares e campos de cultivo.

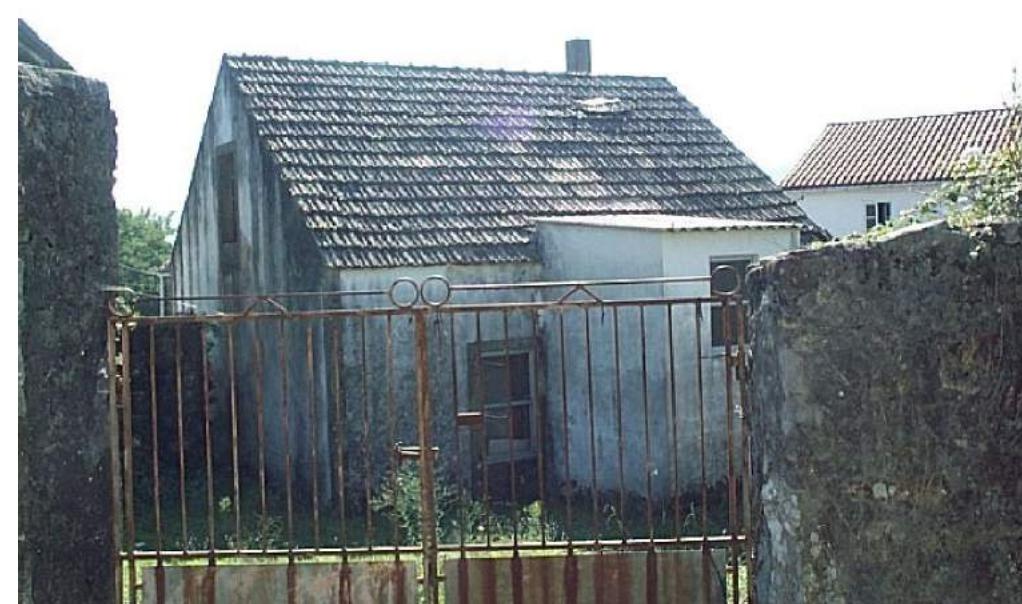
Código do elemento: **03.26**

Estado de conservación: **O ben atópase alterado por actuacións recentes que afectan ao seu valor patrimonial**
 Uso actual: **Titularidade:**
O ben atópase alterado por actuacións recentes que afectan ao seu valor patrimonial

Construcción de planta rectangular exenta, con cuberta de tella plana a dúas augas con moita pendente. Co paso dos anos enfosouse quedando oculta a súa mampostería. Remodelacións recentes ampliaron a vivenda encostando estancias en fachada que deterioraron a imaxe global do conxunto. Contorno formado por terreos de cultivo, prados, edificacións tradicionais, vivendas unifamiliares, edificacións de nova construcción e hortas.

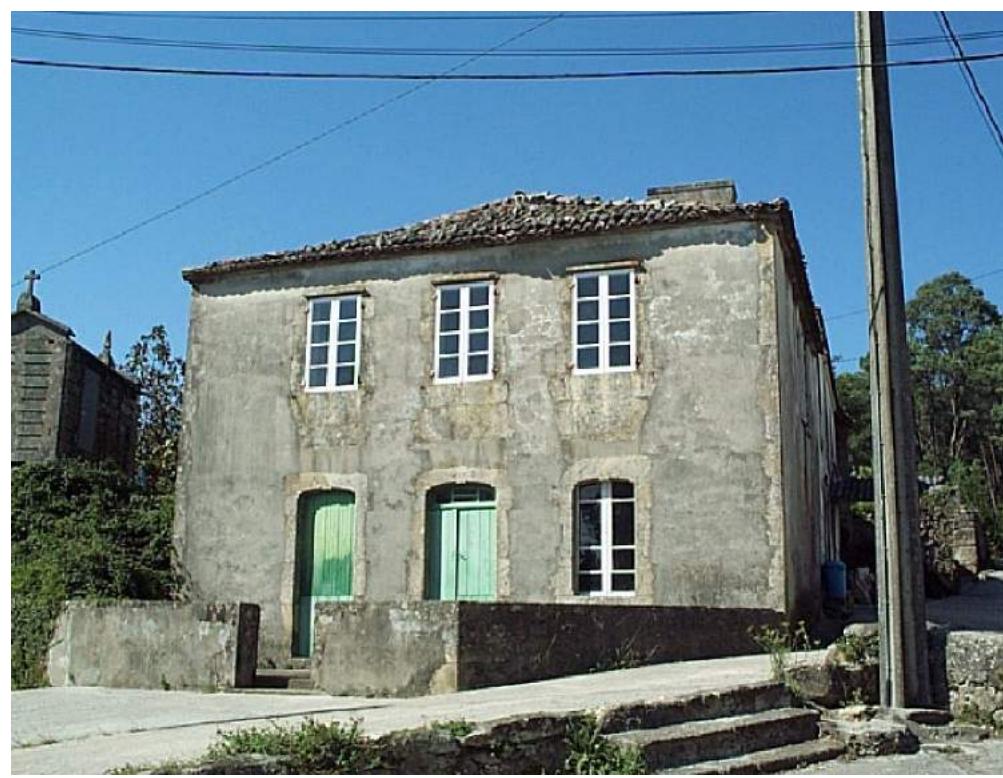
Código do elemento: **03.27**

Estado de conservación:
Regular

Co paso do tempo realizouse un enfoscado das fachadas que ocultan a mampostería. Cuberta a catro augas. Planta rectangular con dúas alturas. Fachada principal de tres ocos rectangulares por planta de iguais dimensións fóra diso as dúas portas con arco rebaixado en planta baixa. Destaca unha gran chimenea sobre cuberta. Contorna formado por terreos de cultivo, prados, edificacións tradicionais, vivendas unifamiliares, edificacións de nova construción e hortas.

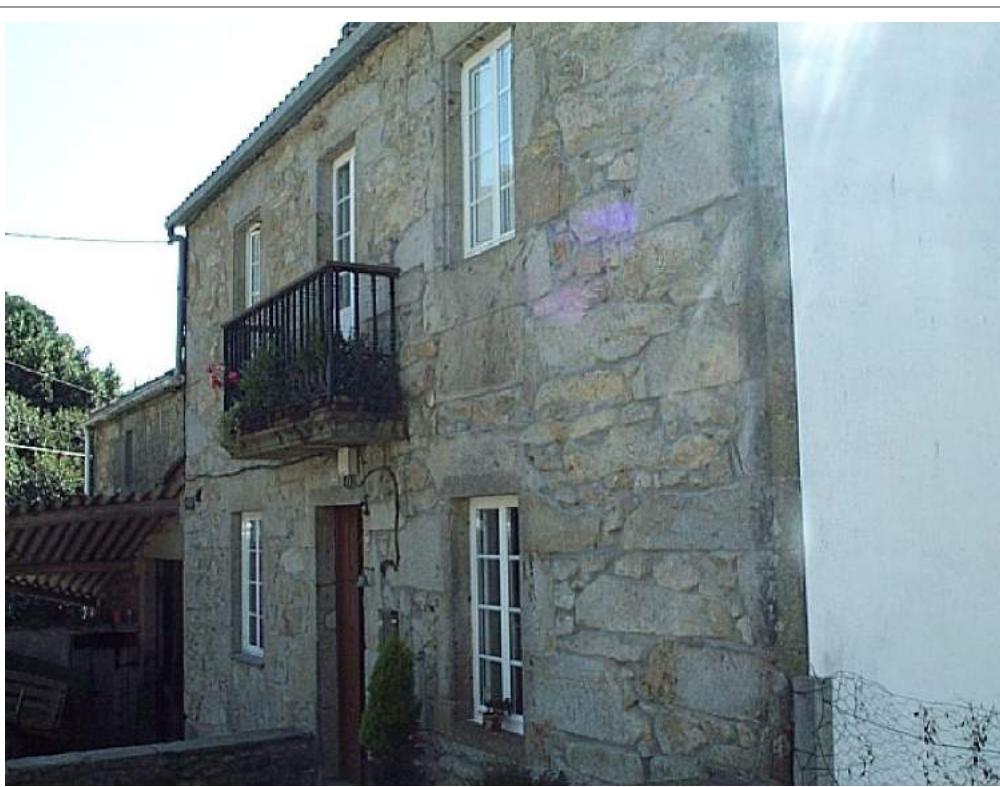
Código do elemento: **03.28**

Estado de conservación:
Bo

Cuberta a dúas augas. Planta rectangular con dúas alturas. Fachada principal de tres ocos rectangulares por planta. En planta alta o oco central ten balcón con baranda metálica. A mampostería pódese apreciar na fachada principal, non é así nas laterais que se atopan enfoscadas con morteiro de cemento. Contorno formado por terreos de cultivo, prados, edificacións tradicionais, vivendas unifamiliares, edificacións de nova construcción e hortas.

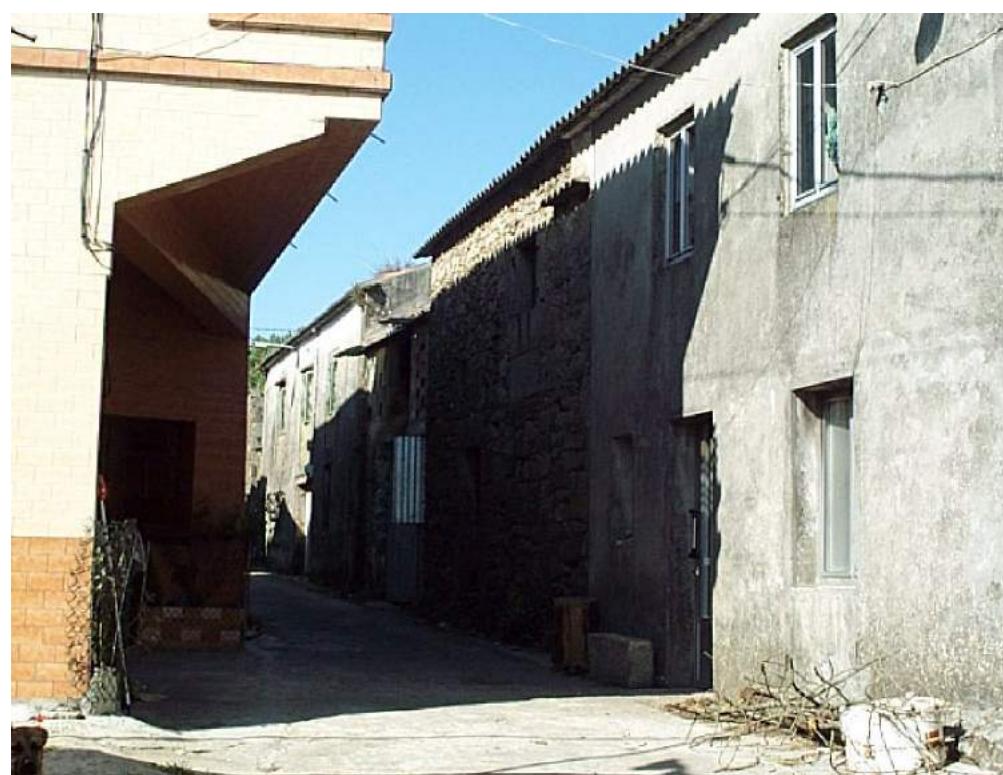
Código do elemento: **03.29**

Regular

Conxunto de edificacions entre medianeras. Planta rectangular. Unha das edificacions é unha vivenda unifamiliar de pedra, enfoscada, deixando á vista os elementos nobres de sillería no perimetro dos ocos. Dous andares e carpintería de madeira. A segunda edificación é un cobertizo, tamén de dous andares, cunha porta de acceso na planta baixa, de muros de mampostería e un oco sen carpintería na planta alta, con cerramiento de bloques e ladrillo colocado de modo que permite a ventilación. Cabo destacar que este cerramento colocouse recentemente para substituír ao orixinal e que este altera o valor patrimonial da construcción polo que se debería recuperar. A terceira construción é unha edificación anexa, con só dous ocos en fachada uno por planta, con muros de mampostería irregular e de pequenas dimensións. Contorno formado por terreos de cultivo, prados, edificacions tradicionais, vivendas unifamiliares, vivendas entre medianeras, edificacions de nova construcción e hortas.

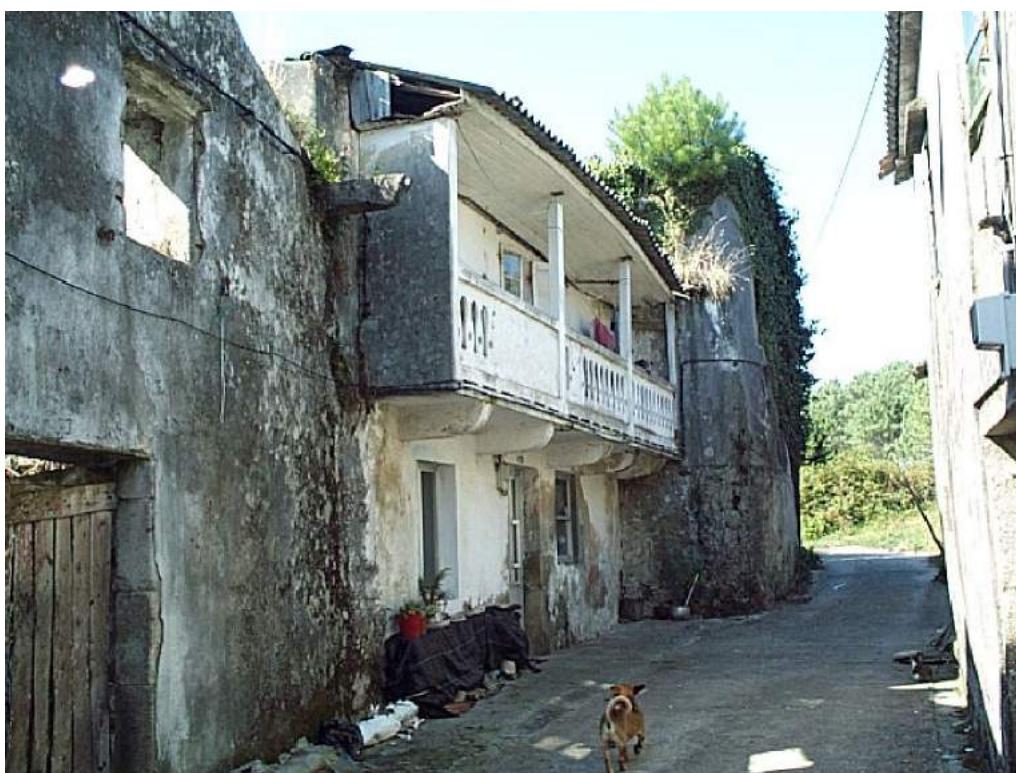
03.30

Estado de conservación:
Regular

Planta rectangular entre medianeras. Muros de carga de mampostería e estrutura de forxados de madeira. En planta alta balcón con baranda e alicerces de madeira sobre os que voa o faldón de cuberta. Cabo destacar a "portadaire" de acceso ao balcón. Tres ocos en fachada principal, porta de entrada principal centrada. Contornao formado por terreos de cultivo, prados, edificacións tradicionais, vivendas unifamiliares, vivendas entre medianeras, edificacións de nova construcción e hortas.

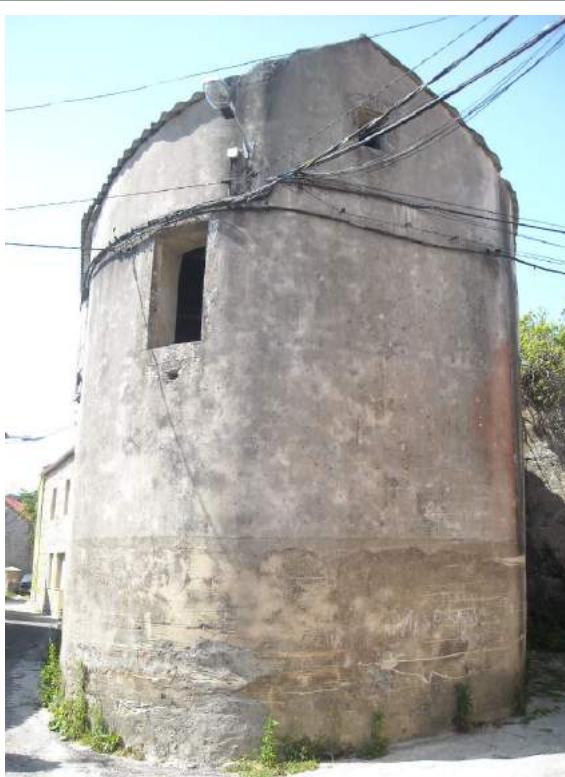
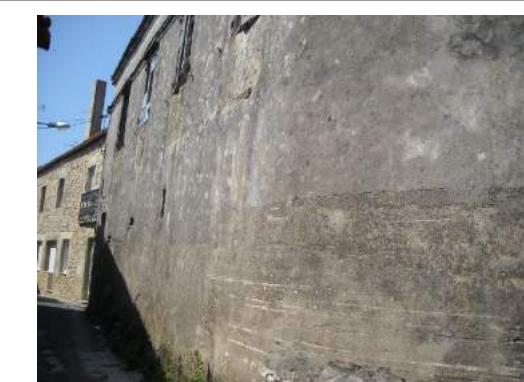
03.31

Estado de conservación:
Malo

Casa en esquina de tres alturas. Pese ao seu mal estado de conservación é característico o cerramiento curvo da fachada que fai esquina. Ocos regulares con forma rectangular na fachada longitudinal. A mampostería atópase parcialmente oculta por un enfoscado de morteiro. Contorno formado por terreos de cultivo, prados, edificacións tradicionais, vivendas unifamiliares, vivendas entre medianeras, edificacións de nova construcción e hortas.

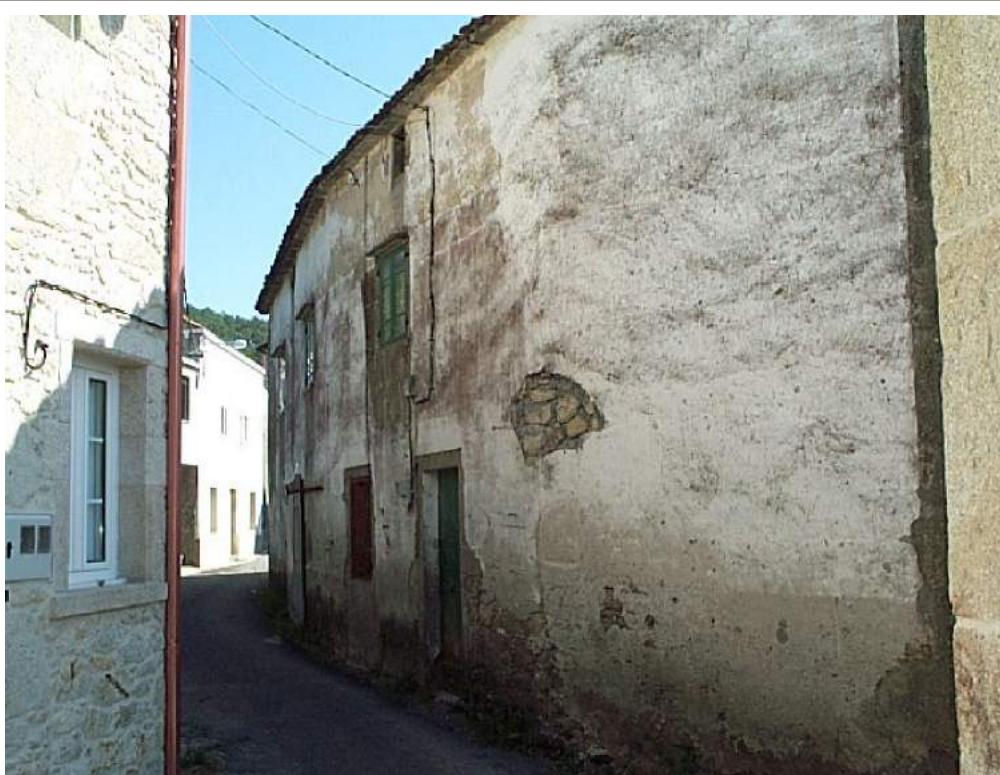
Código do elemento: **03.33**

Vivenda entre medianeras con mampostería oculta por un enfoscado de morteiro e cal. O seu estado de conservación non é moi bo e obsérvanse grandes desconchones no enfoscado por onde asoman os mampuestos. Carpintería de madeira en todos os seus ocos. Ocos rectangulares adintelados. "Tornachuvias" sobre as fiestras da segunda planta. Contorno formado por terreos de cultivo, prados, edificacións tradicionais, vivendas unifamiliares, vivendas entre medianeras, edificacións de nova construcción e hortas.

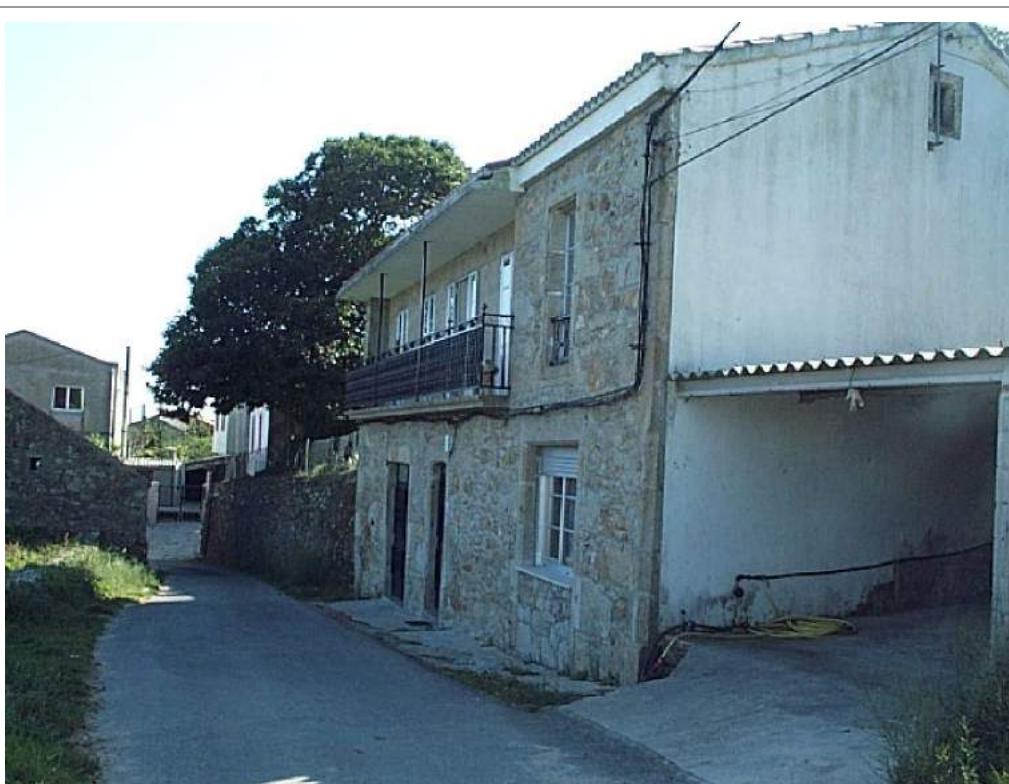
Cuberta a dúas augas. Planta rectangular con dúas alturas. Fachada principal con balconera cuberta pola prolongación do voladizo. Accédese á mesma a través das habitacións superiores, presenta baranda metálica. Dúas portas en planta baixa, unha para as antigas cuadras de gando e outra para o acceso á cociña e demás estancias. Contorno formado por terreos de cultivo, prados, edificacións tradicionais, vivendas unifamiliares, edificacións de nova construción e hortas

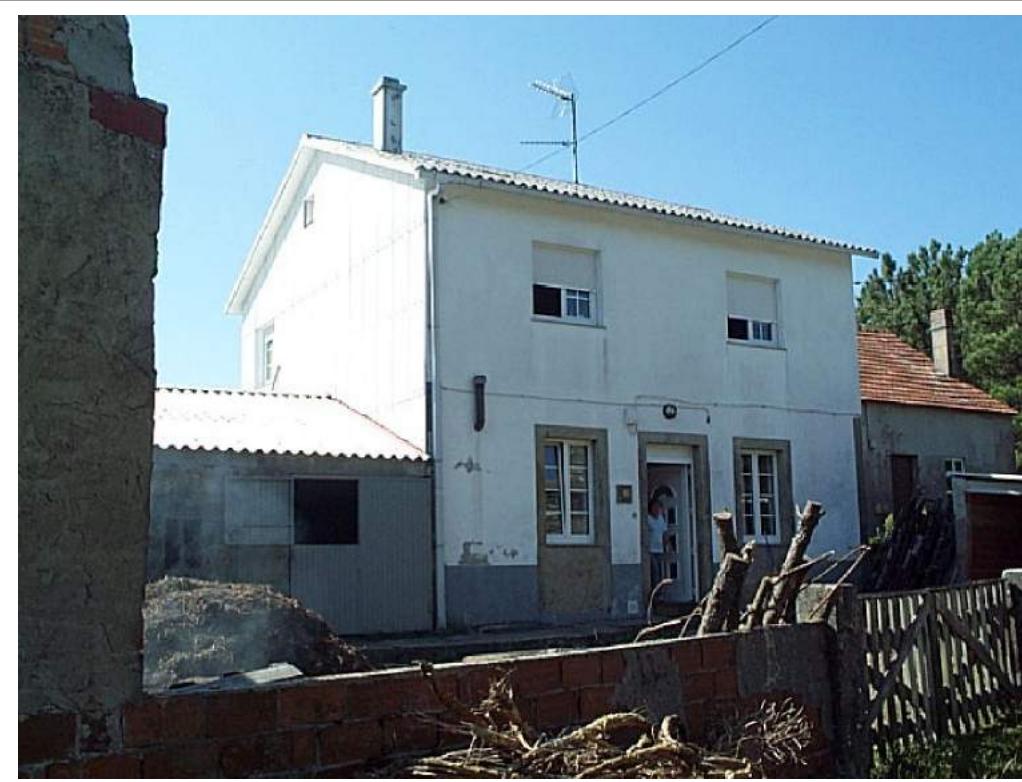
Recentes reformas ocultaron o seu estilo arquitectónico popular. Planta rectangular de grosas paredes de pedra que foron enfoscadas e pintadas. A cuberta a dúas augas manteñese pero a tella dou paso a unha cubrición de fibrocemento. Contorno formado por terreos de cultivo, prados, edificacións tradicionais, vivendas unifamiliares, edificación de nova construcción e hortas.

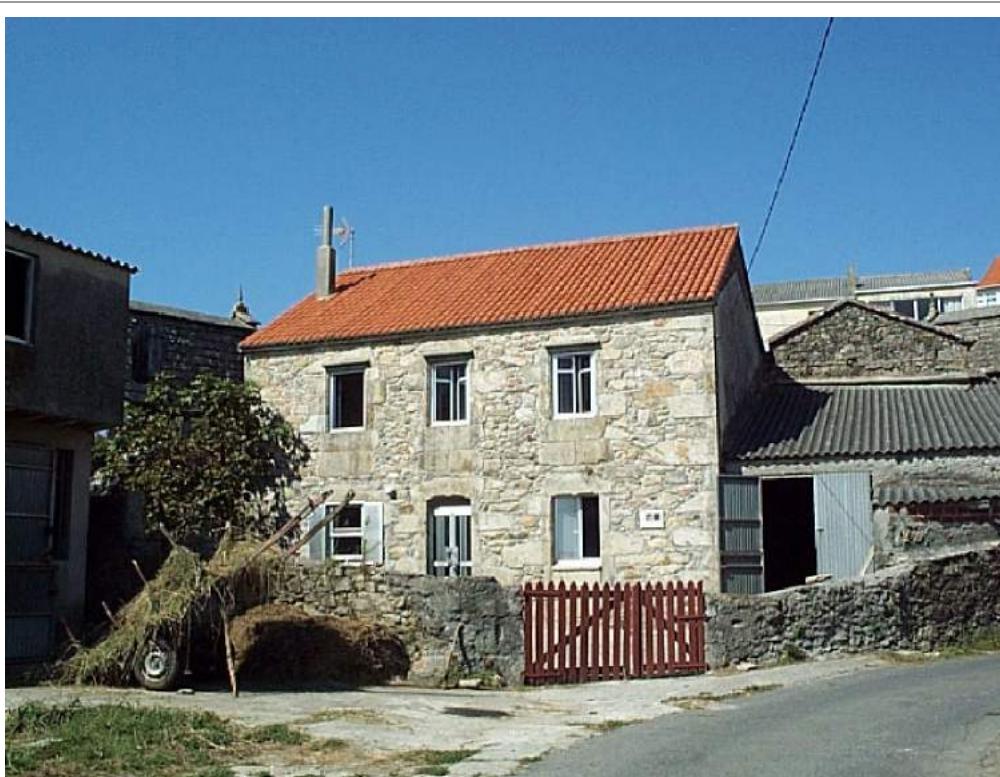
Levouse a cabo unha boa restauración recuperando o aspecto orixinal da mampostería. Cuberta a dúas augas. Planta rectangular con dúas alturas. Fachada principal de tres ocos rectangulares por planta de iguais dimensións fóra diso a porta principal na que se aprecia un pequeno arco rebaixado. Contorno formado por terreos de cultivo, prados, edificacións tradicionais, vivendas unifamiliares, edificacións de nova construcción e hortas.

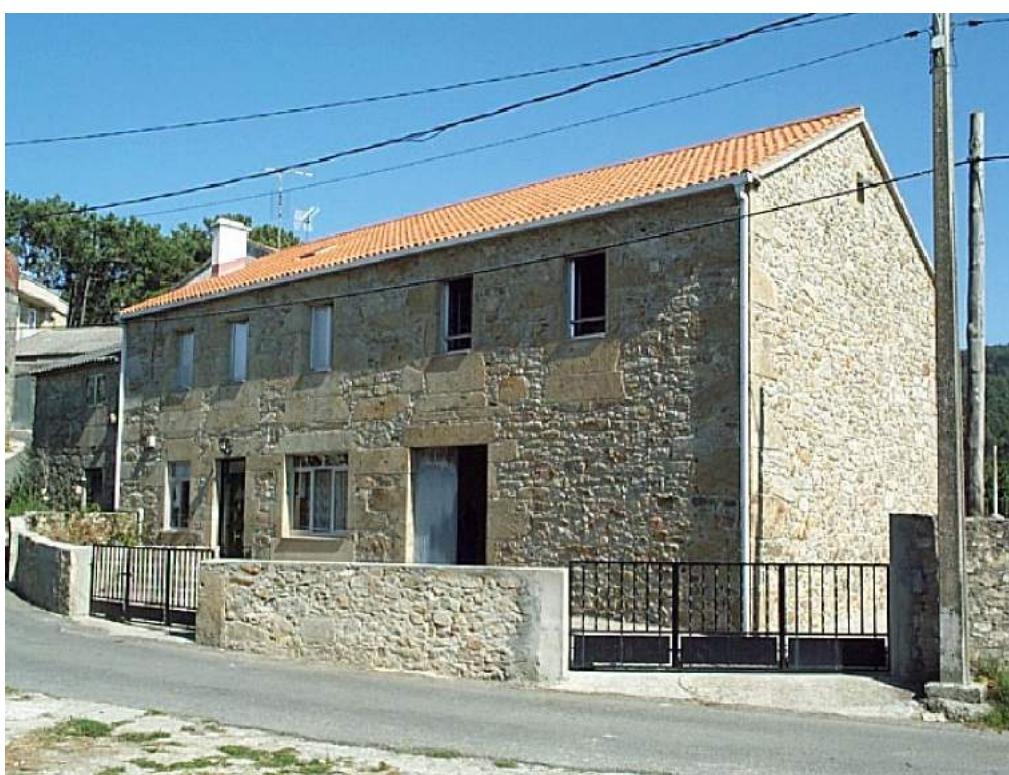
Bo

Boa restauración recuperando o aspecto orixinario da mampostería. Cuberta a dúas augas. Planta rectangular con dúas alturas. Fachada principal de cinco ocos rectangulares e similares na planta superior e catro en planta baixa, dúas das cales son de entrada á vivenda. A distribución interior orixinaria queda patente pola posición dos ocos en fachada. Contorno formado por terreos de cultivo, prados, edificacións tradicionais, vivendas unifamiliares, edificacións de nova construcción e hortas.

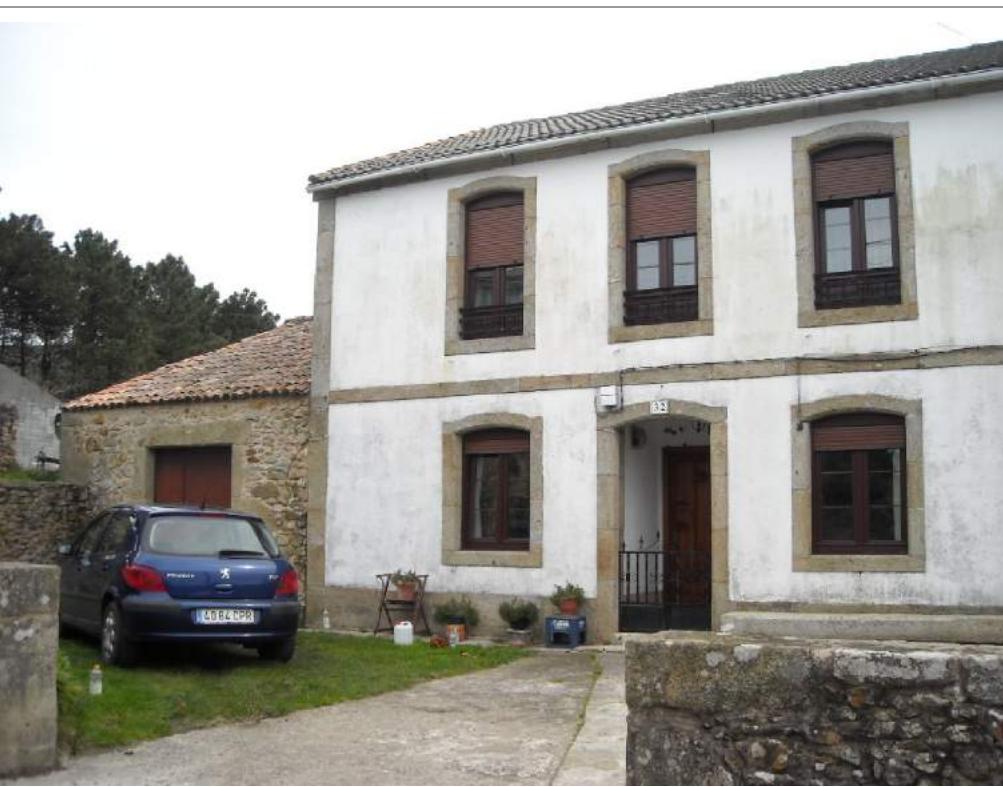
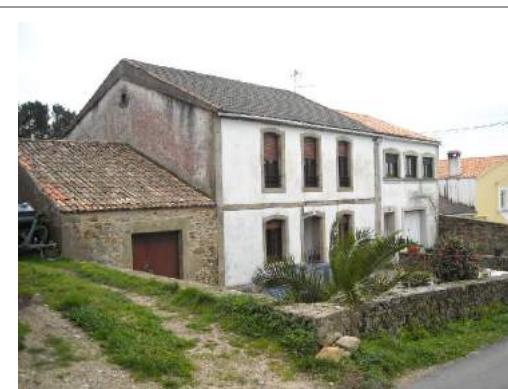
Conxunto de edificacions tradicionais formado por unha vivenda e unha edificación adxectiva. A vivenda ten acaroada dun lado a mencionada edificación adxectiva e do outro unha vivenda unifamiliar. Ámbalas dúas edificacions (vivenda e edificación adxectiva) están construídas con grosos muros de cachotería de granito con elementos más nobres nas aristas e no perímetro dos ocos (xambas, lumieiras, etc). Este mesmo tipo de fábrica empregáse tamén no muro de peche da fronte da parcela. A vivenda desenroláse en dous andares e tódolos seus ocos son rectangulares con lumieira curva, destacando na fachada principal as portasdaire da planta alta. As súas fachadas están revestidas con morteiro e pintadas. Nun dos muros testeiro salienta unha pequena ventá para iluminación e ventilación do faiado. A edificación adxectiva é unha construcción moi sinxela que está pechada en tódalas súas fachadas e conta cun só oco, a porta de acceso, que destaca polas súas dimensións. Esta edificación usábase para almacenamento de palla e outros materiais como herba, leña, etc. O conxunto está situado nun entorno rural formado por construcións tradicionais e de nova construcción e por terreos de cultivo e zonas arboradas.

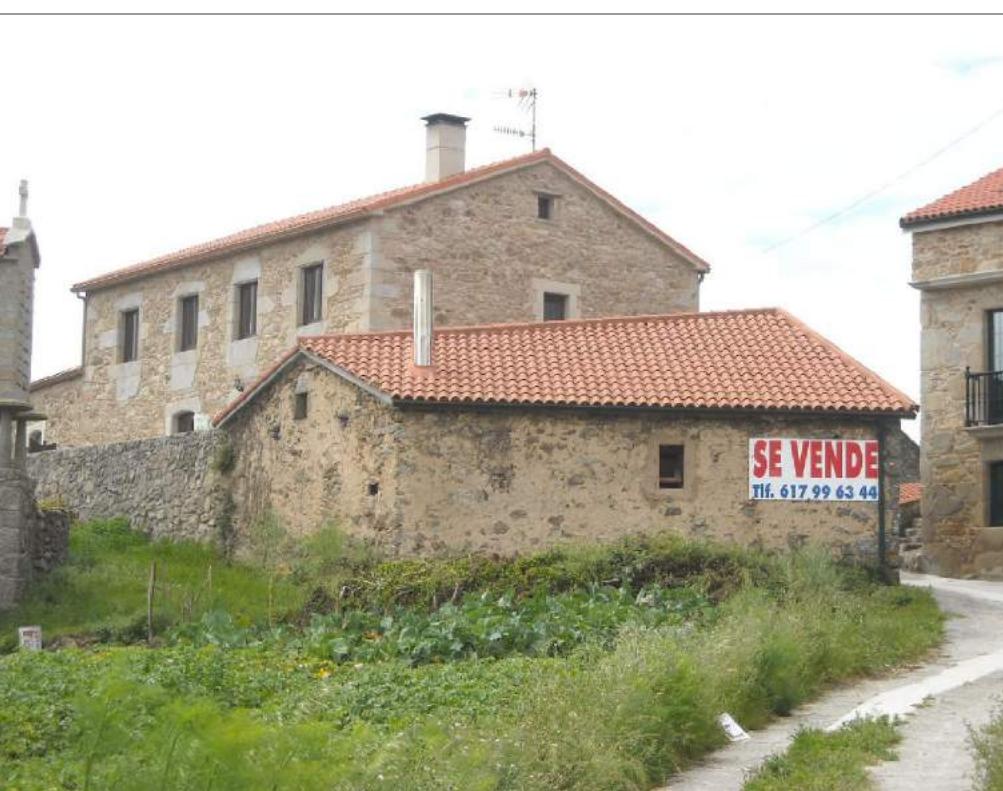
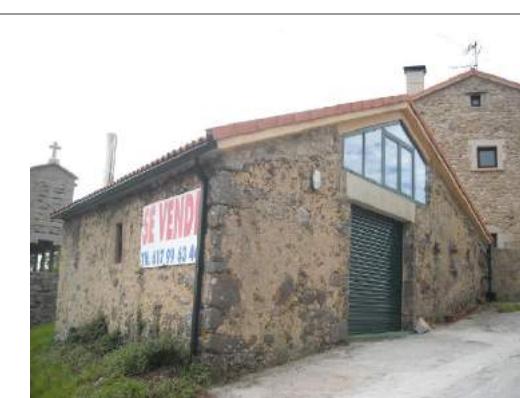
Construción moi sinxela de planta cuadrangular e unha altura. Está feita con muros de carga de cachotería e cuberta a dúas augas con tella do país. Dispón de catro ocos nas fachadas, dous de maiores dimensións na fachada principal, con carpintería de aluminio (porta de acceso e venta), e dúas pequenas ventás, unha nunha das fachadas laterais e outra no muro piñón. En tempos recentes foi obxecto dunha reforma que afectou principalmente ó trámado de cuberta e á fachada principal. Este tipo de construción usábbase tradicionalmente como espazo de almacenamento de diversos trebellos relacionados coas labores no agro así como para almacenamento de palla e outros materiais como herba, leña,etc. O alpendre está situado á beira dun camiño, no lugar de As Escaselas, rodeado de edificacións tradicionais e de nova construcción. A contorna natural está formada por unha mestura de pradarías, campos de cultivo e masas arboradas.

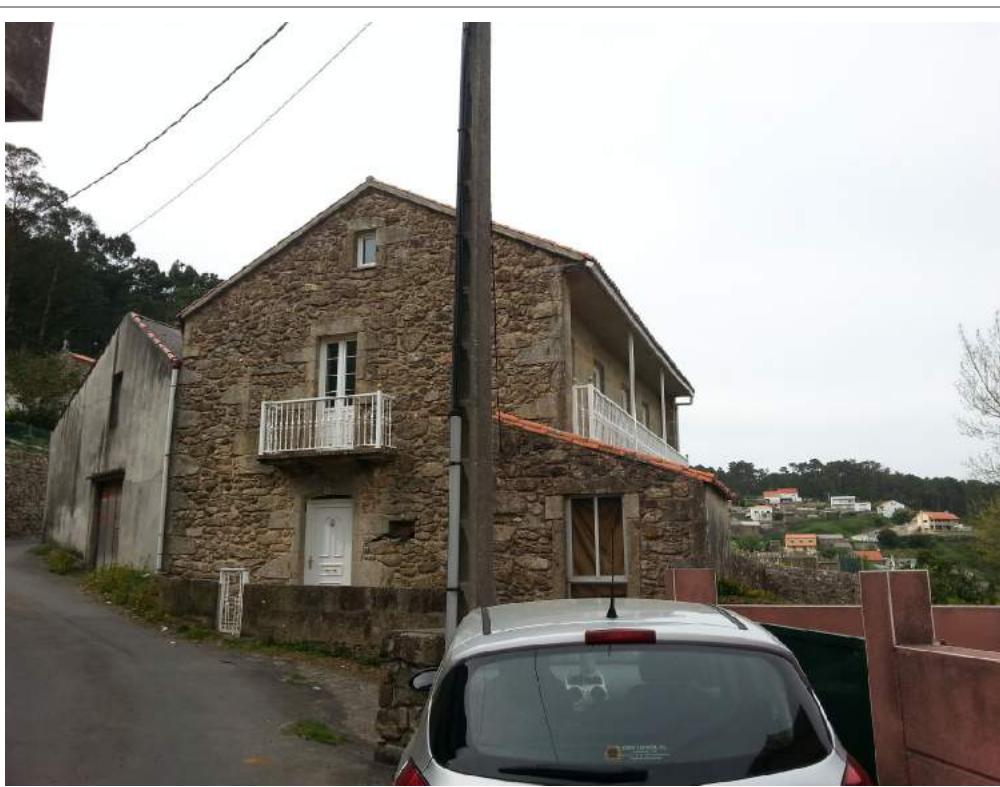
Conxunto de edificacións tradicionais destinadas a vivenda. Planta rectangular con edificacións adxectivas acarreadas, con muros de pedra de cachotaría agás nos ocos e esquinas. Fachada principal con porta con arco alintelado, no segundo andar un balcón con varanda de forxa pintada en branco. La fachada oeste disposición de ocos regular nas dúas plantas, salientar o corredor do segundo andar con catro portas de acceso. Cuberta a dúas augas rematada en tella. Non se atoparon evidencias dos hórreos existentes na finca. O conxunto está situado nun entorno rural formado por construcións tradicionais e de nova construcción e por terreos de cultivo e zonas arboradas

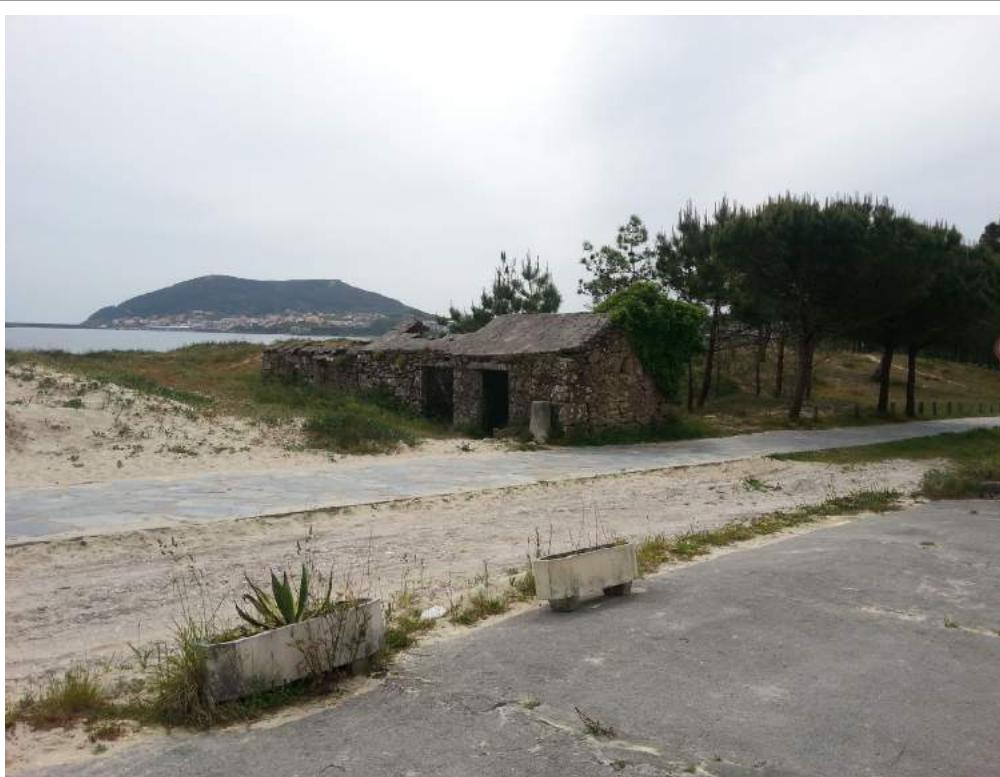
Edificación tradicional illada emprazada ao norte da playa Langosteira que servía aos pescadores para o depósito dos aparellos de pesca na súa labor diaria. De planta rectangular e un andar conta con muros de pedra de cachotaría vista con portas alinteladas e cuberta a dúas augas. Encóntrase en moi mal estado de conservación e parte da cuberta está derruída. O conxunto está situado nun entorno costeiro formado por construcións tradicionais e de nova construcción e por terreos creosos, de cultivo e zonas arboradas.
