Catálogo de elementos a protexer ou recuperar

Aprobación provisional e definitiva

Abri 2020

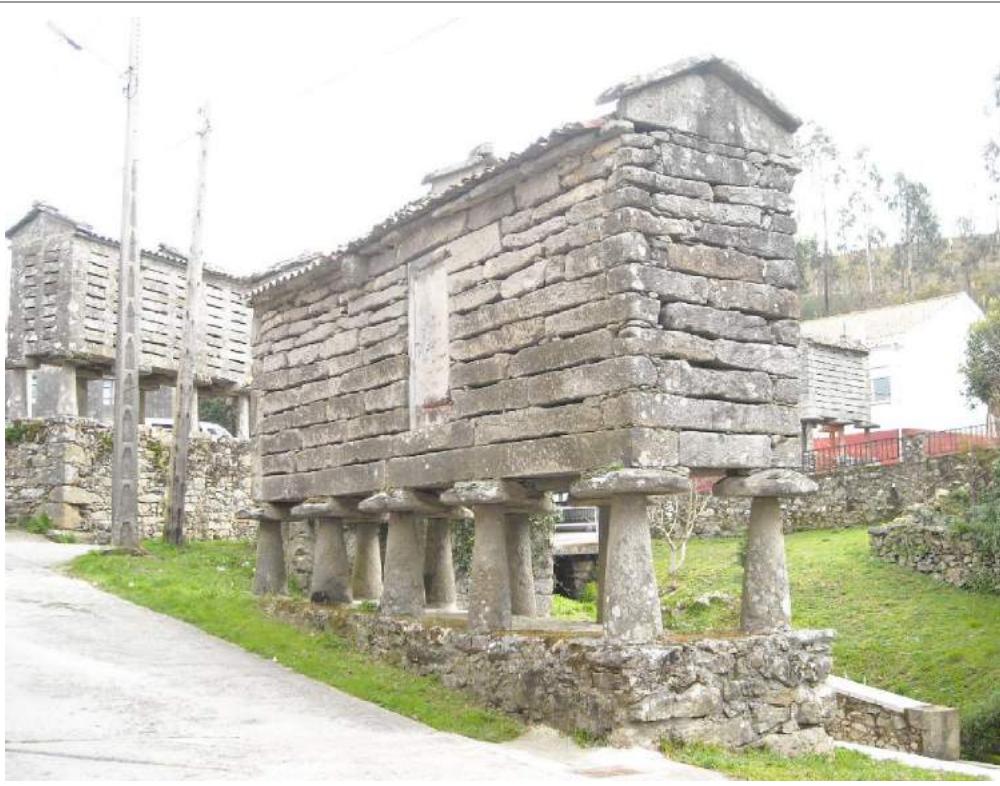
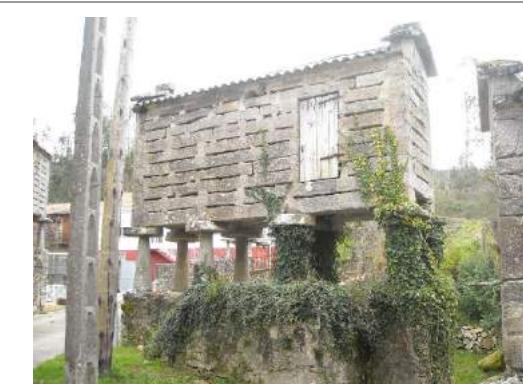
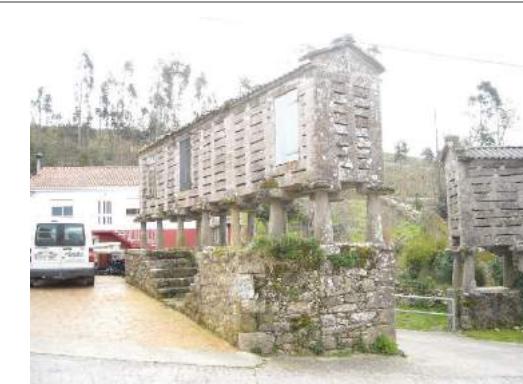
Conxunto de hórreos tradicionais, dous de tipo arco fisterrán e un de tipo "Fisterra" emprazados nun espazo público próximo a un lavadoiro e un cruceiro formando un conxunto de valor etnográfico. Soporte macizo de cachotaría de pedra. Para o acceso á cámara as veces acaróase unha escala de cachotaría, polo gran tamaño dun dos hórreos precisa dúas escalaeras. Sobre o soporte sitúanse os pares de pés troncocónicos con tornarratos de pedra, o hórreo más pequeno conta con catro pares de pés, o seguinte cinco pares e o máis grande sete pares de pes de pedra. Estrutura e doelas de cantería de pedra agás no hórreo tipo "Fisterra" con pezas bastas de pedra. O acceso á cámara é a través dunha pequena porta de acceso de madeira. A cuberta é a dúas augas orixinariamente de tella, hoxe só un dos hórreos a conserva en parte, o resto emprega uralita. O pinche e o gardavento son de pedra. Non se conservan os pináculos nin as cruces latinas. Emprázase no núcleo de Mallas nunha contorna rural formado por edificacións tradicionais e de nova construcción rodeadas de campos de cultivo e masas boscosas.

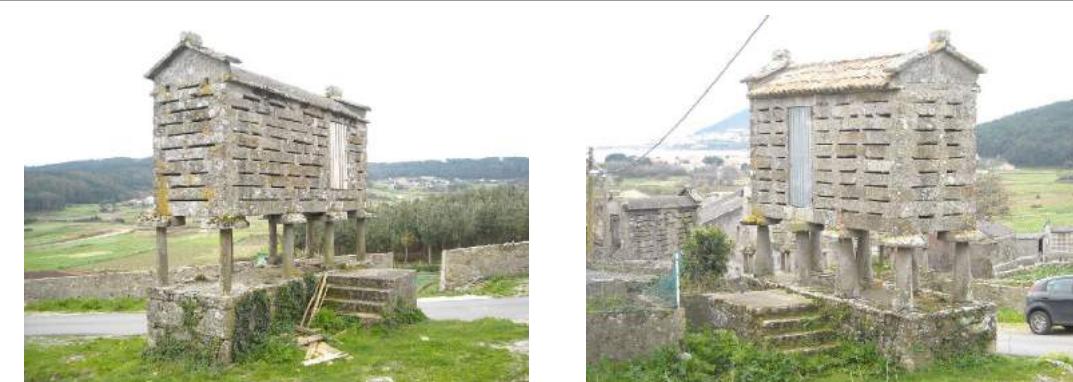
Conxunto de hórreos tradicionais, dous de tipo arco fisterrán e un de tipo "Fisterra" formando un conxunto de valor etnográfico. Soporte macizo de cachotaría de pedra. Para o acceso á cámara as veces acaróase unha escala de cachotaría. Sobre o soporte sitúanse os pares de pés troncocónicos con tornarratos de pedra, o hórreo más pequeno conta con tres pares de pés, o resto catro pares. Estrutura e doelas de cantería de pedra agás no hórreo tipo "Fisterra" con pezas basta de pedra. O acceso á cámara é a través dunha pequena porta de acceso de madeira. A cuberta é a dúas augas de tella e en un dos casos de lousa de pedra. O pinche e o gardavento son de pedra. Non se conservan os pináculos nin as cruces latinas. Emprázase no núcleo de Vigo nunha contorna rural formado por edificacións tradicionais e de nova construcción rodeadas de campos de cultivo e masas boscosas.

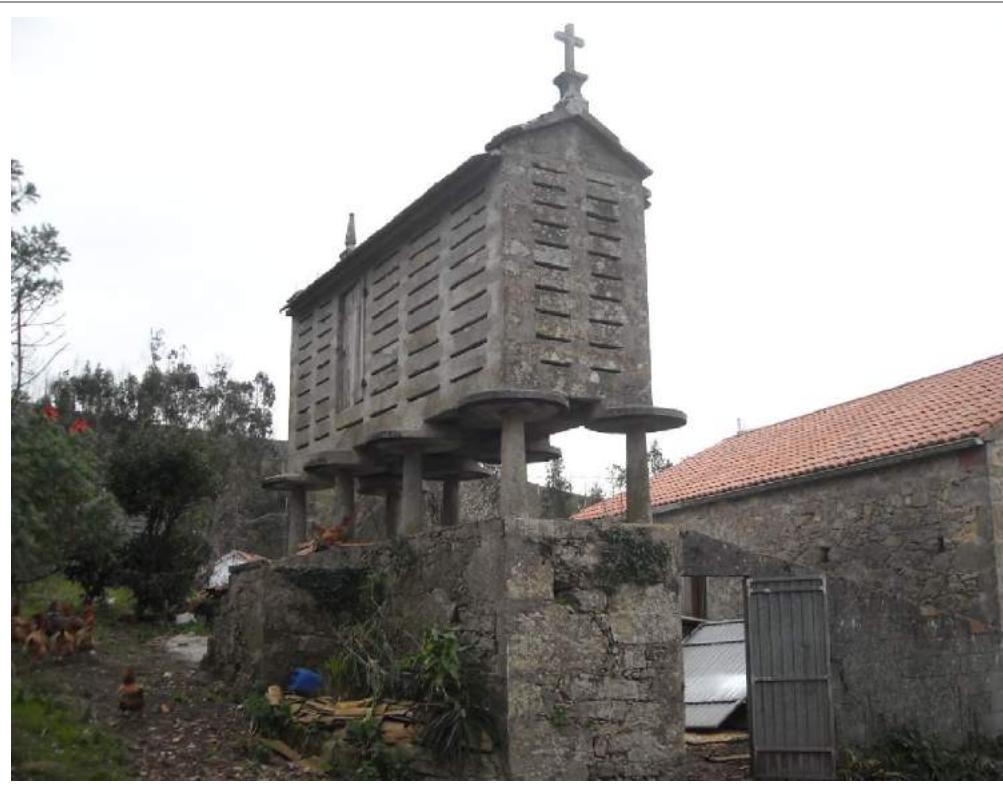
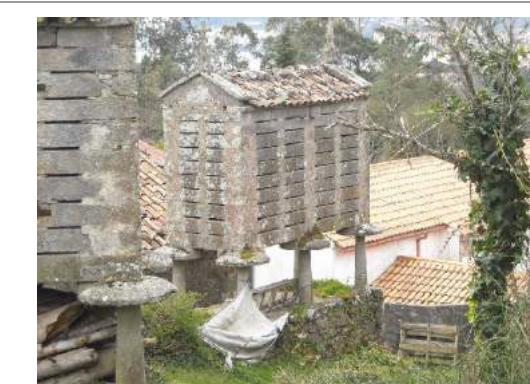
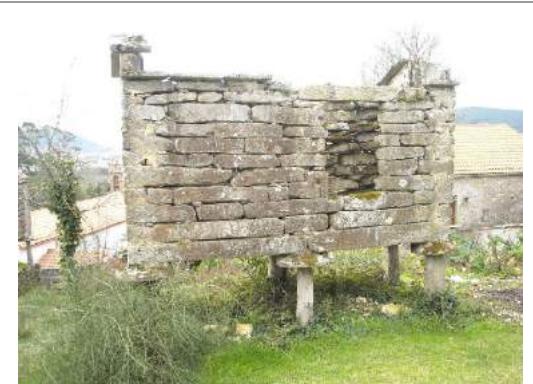
Conxunto de hórreos tradicionais, tres de tipo arco fisterrán e un de tipo "Fisterra" formando un conxunto de valor etnográfico. Soporte macizo de cachotaría de pedra en dous deles. Para o acceso á cámara acaróase unha escala de cachotaría nun deles. Sobre o soporte sitúanse os pares de pés troncocónicos con tornarratos de pedra, tres contan con tres pares de pés, o máis grande catro pares. Estrutura e doelas de cantería de pedra agás no hórreo tipo "Fisterra" con pezas bastas de pedra. O acceso á cámara é a través dunha pequena porta de acceso de madeira. A cuberta é a dúas augas de tella, o hórreo tipo "Fisterra" non conserva a cuberta nin a porta de acceso. O pinche e o gardavento son de pedra. Non se conservan os pináculos nin as cruces latinas de dous hórreos. Emprázase no núcleo de Mallas nunha contorna rural formado por edificacións tradicionais e de nova construcción rodeadas de campos de cultivo e masas boscosas.
