Código do elemento: **03.01**

Denominación: **FITO EN PUNTA MOÍÑA**
Localización: **Sardiñeiro de Abaixo**
Parroquia: **San Martiño de Duio (San Martiño)**

Asinado por: GARCÍA-FENTE VARELA, FERNANDO
 Cargo: Xefe do Servizo de Planificación Urbanística II
 Data e hora: 13/07/2020 10:43:00
 Nome: Refundido PLAN Fisterra aprob. definitiva Orde
 05/08/2019 da CMATV

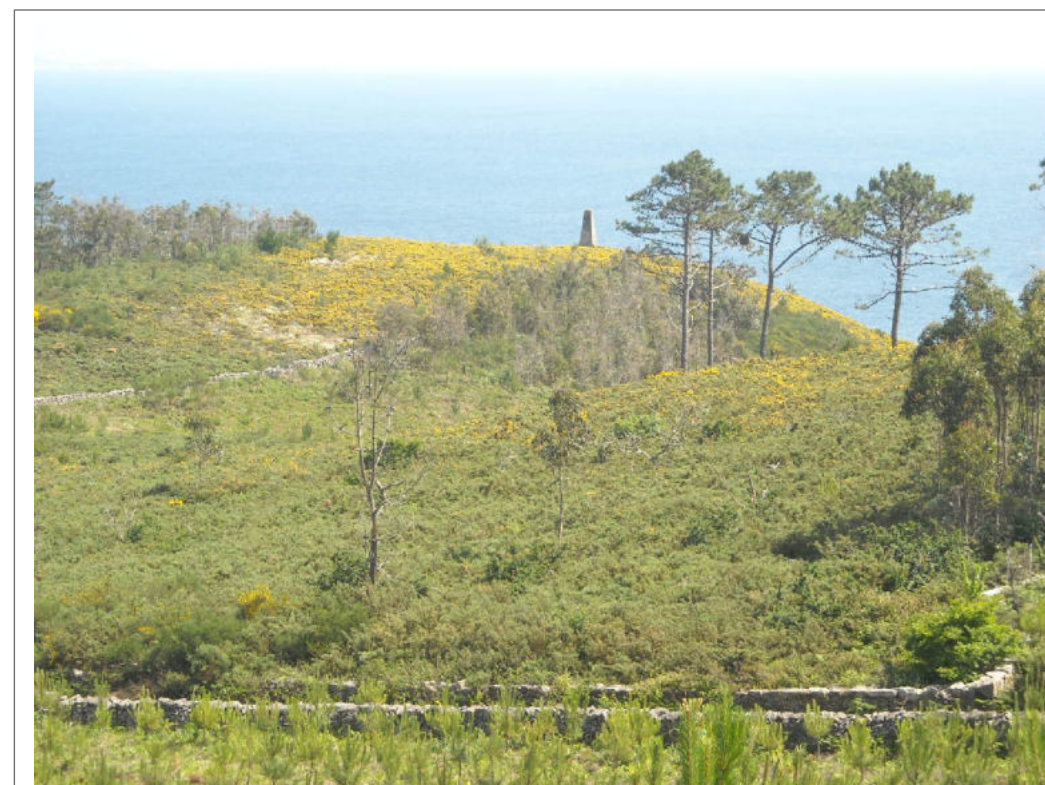
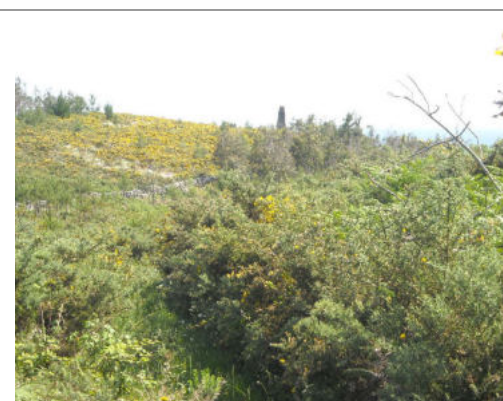
Estado de conservación: **Regular**
Uso actual: **-**
Titularidade: **Privada**

Antiga baliza de orientación para os mariños. Está situada en Punta Molina, nun entorno natural formado por cantís rochosos de pouca altura, na beira do mar, e monte baixo de breixos costeiros, toxeiros e piñeiros illados, cara o interior.

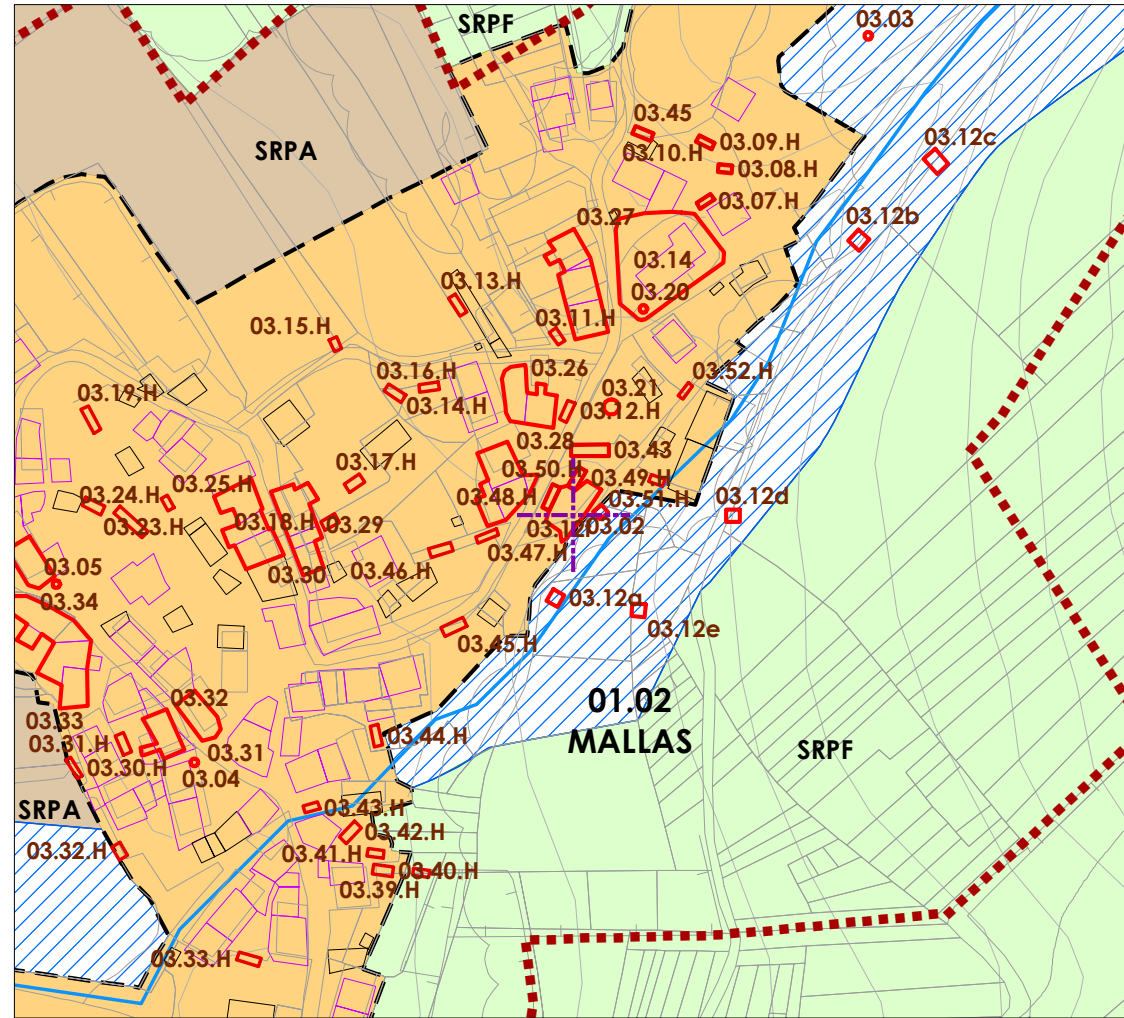
Código do elemento: **03.02**

Denominación: **LAVADOIRO - FONTE "CARDAL"**
Localización: **Mallas**
Parroquia: **San Martiño de Duio (San Martiño)**

Estado de conservación: **Regular** Uso actual: **-** Titularidade: **Privada**

Lavadero de pedra ao que se chega baixando unhas escaleiras desde o nivel da rúa. A auga chega a el a través dunha canle realizada na pedra desde unha fonte próxima a este, formando o conxunto un esquema moi interesante. Ao atoparse nunha zona de pendente atópase rodeado duns muros de pedra que conteñen as terras. Contorno rural formado por edificacións tradicionais e de nova construción, así como terreos de cultivo e monte baixo.

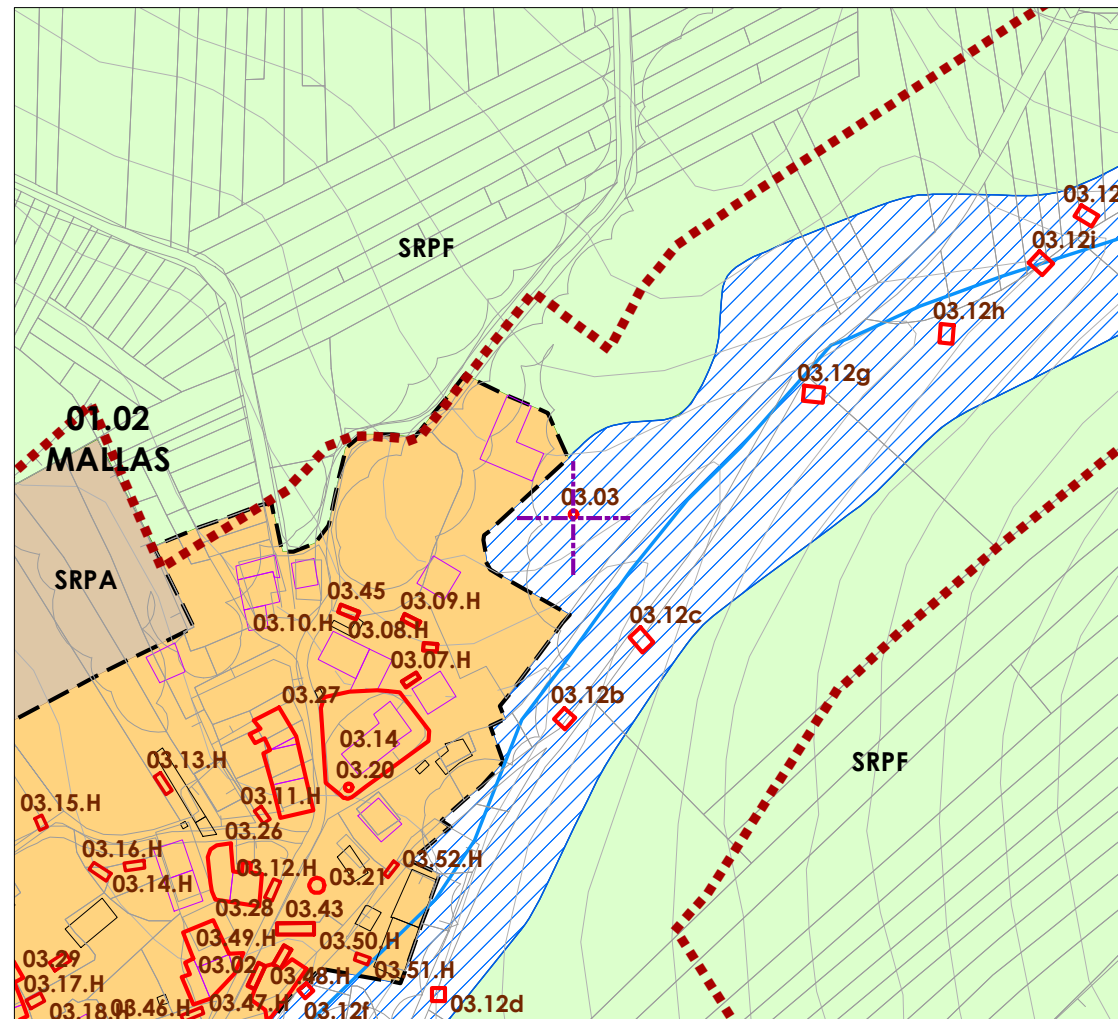
Código do elemento: **03.03**

Denominación: **FONTE "CARDAL"**
 Localización: **Mallas**
 Parroquia: **San Martiño de Duio (San Martiño)**

Estado de conservación: **Regular**
 Uso actual: **-**
 Titularidade: **Pública**

Descrición do ben:
 Fonte dun só caño que forma parte dun conxunto de fonte e lavadero. A auga cae sobre un aliviadero que leva a auga a través dunha canle practicada na pedra ao lavadero que se atopa próximo e a un nivel inferior no terreo á fonte. Contorno rural formado por edificacións tradicionais e de nova construción, así como de terreos de cultivo e arborado.

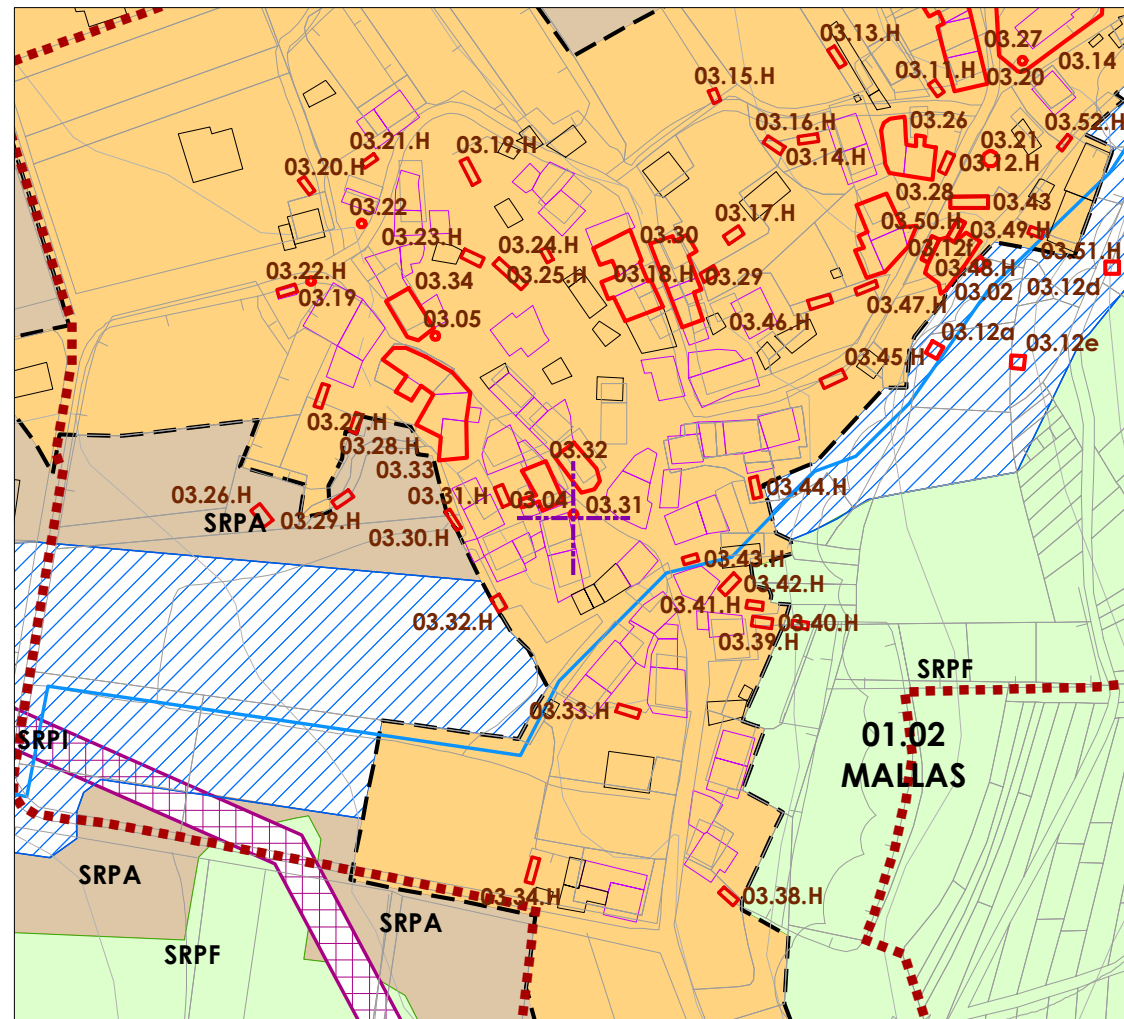
Código do elemento: **03.04**

Denominación: **POZO**
 Localización: **Mallas**
 Parroquia: **San Martiño de Duio (San Martiño)**

Estado de conservación: **Bo**
 Uso actual: **-**
 Titularidade: **Privada**

Descrición do ben:
 Sinxela construción destinada a fornecer de auga para o consumo humano e dos animais e para a rega das leiras. Pertence ó grupo de pozos cubertos e vai totalmente pechado. Está situado na beira dun camiño pero dentro dunha parcela privada. É de volume cilíndrico e remata nun tellado cónico. Os muros de peche están construídos con fábrica de cachotería de granito, fábrica que tamén se aproveita para formar a cuberta a modo de bovedíña. Presenta encima do peitoril unha porta de peche de madeira. A construción está situada no centro do lugar de Mallas, no que existen outras construcións catalogadas como hórreos, fontes e casas. O seu contorno natural está formado por campos de cultivo e zonas arboradas.

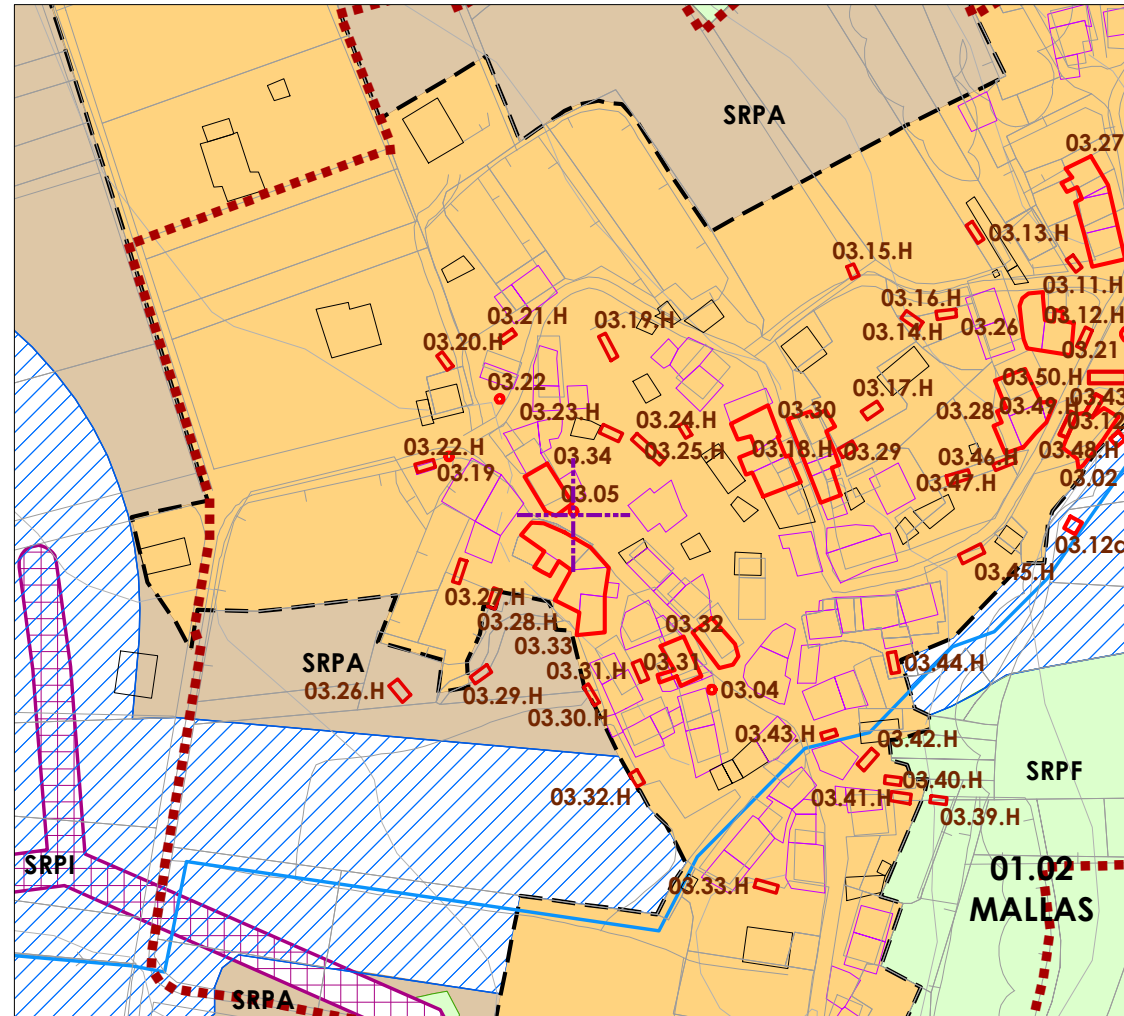
Código do elemento: **03.05**

Denominación: **POZO**
 Localización: **Mallas**
 Parroquia: **San Martiño de Duio (San Martiño)**

Estado de conservación: **Bo**
 Uso actual: **-**
 Titularidade: **Privada**

Descrición do ben:
 Sinxela construción destinada a fornecer de auga para o consumo humano e dos animais e para a rega das leiras. Tipoloxicamente pertence ó grupo de pozos cubertos e vai totalmente pechado. Está situado na beira dun camiño formando parte do muro de peche dunha parcela privada. É de volume cilíndrico e remata nun tellado plano horizontal. Os muros de peche están construídos con fábrica de cachotería de granito, fábrica que tamén se aproveita para formar a cuberta. Presenta encima do peitoril unha porta de peche de madeira. Vai acompañado no seu exterior dun pequeno lavadoiro para a roupa. A construción está situada no centro do lugar de Mallas, no que existen outras construcións catalogadas como hórreos, fontes e casas. O seu contorno natural está formado por campos de cultivo e zonas arboradas

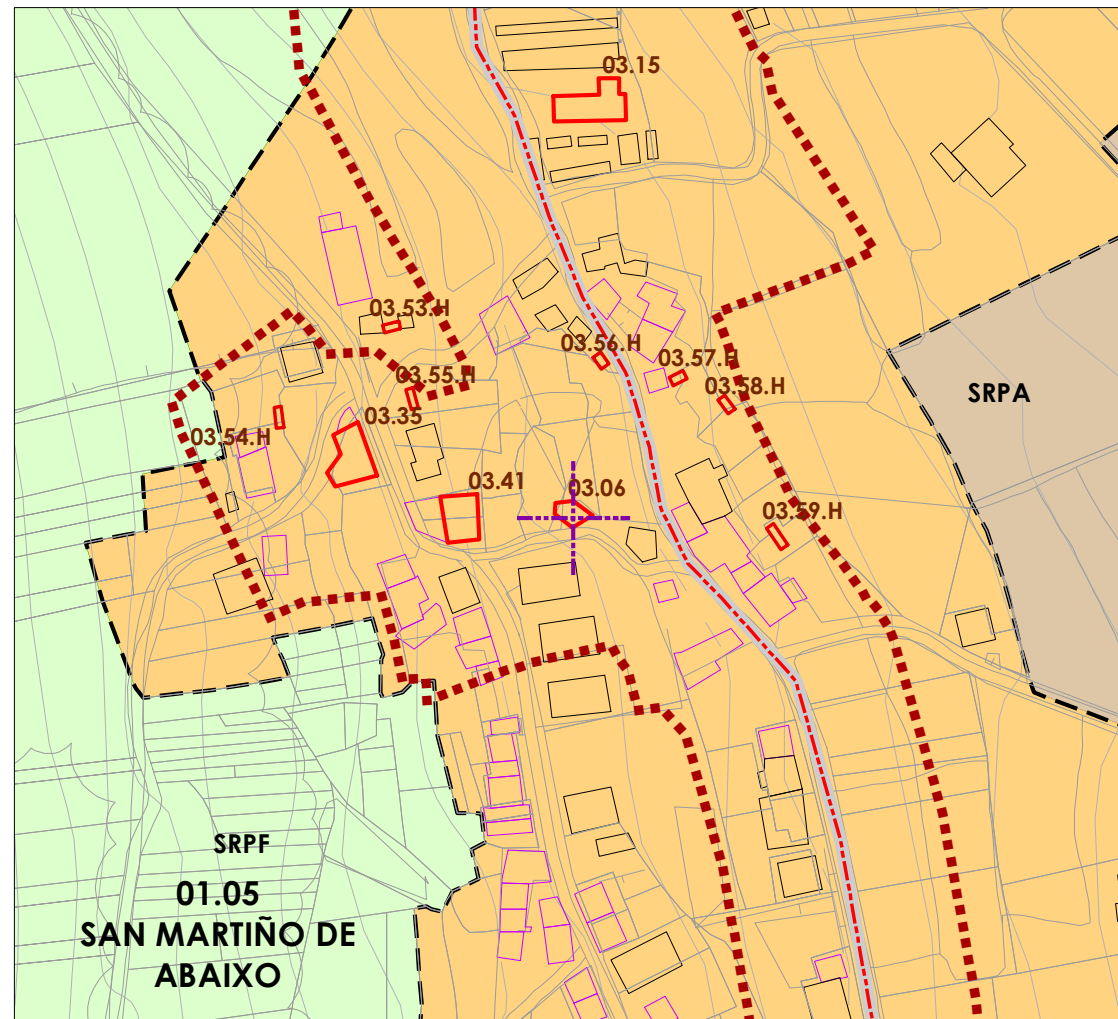
Código do elemento: **03.06**

Denominación: **FONTE - LAVADOIRO**
Localización: **San Martiño de Abaixo**
Parroquia: **San Martiño de Duio (San Martiño)**

Estado de conservación: **Bo**
Uso actual: **-**
Titularidade: **Pública**

Exemplo de arquitectura popular formado por unha fonte e un lavadoiro. Con esta construción apróveitase un nacemento natural de auga para instalar unha fonte, que encabeza o conxunto, e un lavadoiro, co que se obtén un dobre aproveitamento da auga. A construción sitúase por debaixo da rasante natural do terreo, polo que conta no seu perímetro con muros de cachotería de granito revestidos con morteiro de cemento. Para acceder ó recinto dispón de escaleiras de chanzos de pedra, sendo o piso de lousado tamén de pedra. A fonte é de tipo fonte de cano que, dada a elaboración do muro da súa fronte, poderíase encadrar dentro do subgrupo de fontes do cabaliño. Este muro frontal está adornado con sinxelas molduras. Conta cun cano de ferro que verte a auga nun pequeno tanque de granito, dende o que discorre a auga a través dunha canle, ata o estanque do lavadoiro. O lavadoiro consiste nun pequeno pilón rectangular de pedra coroadado na súas caras laterais con lousas de granito inclinadas ben pulidas para facilitalo lavado da roupa. O piso do pilón tamén é de lousas de granito. A instalación está emprazada no núcleo de San Martiño de Abaixo, nunha contorna natural formada por arboredos e campos de cultivo.

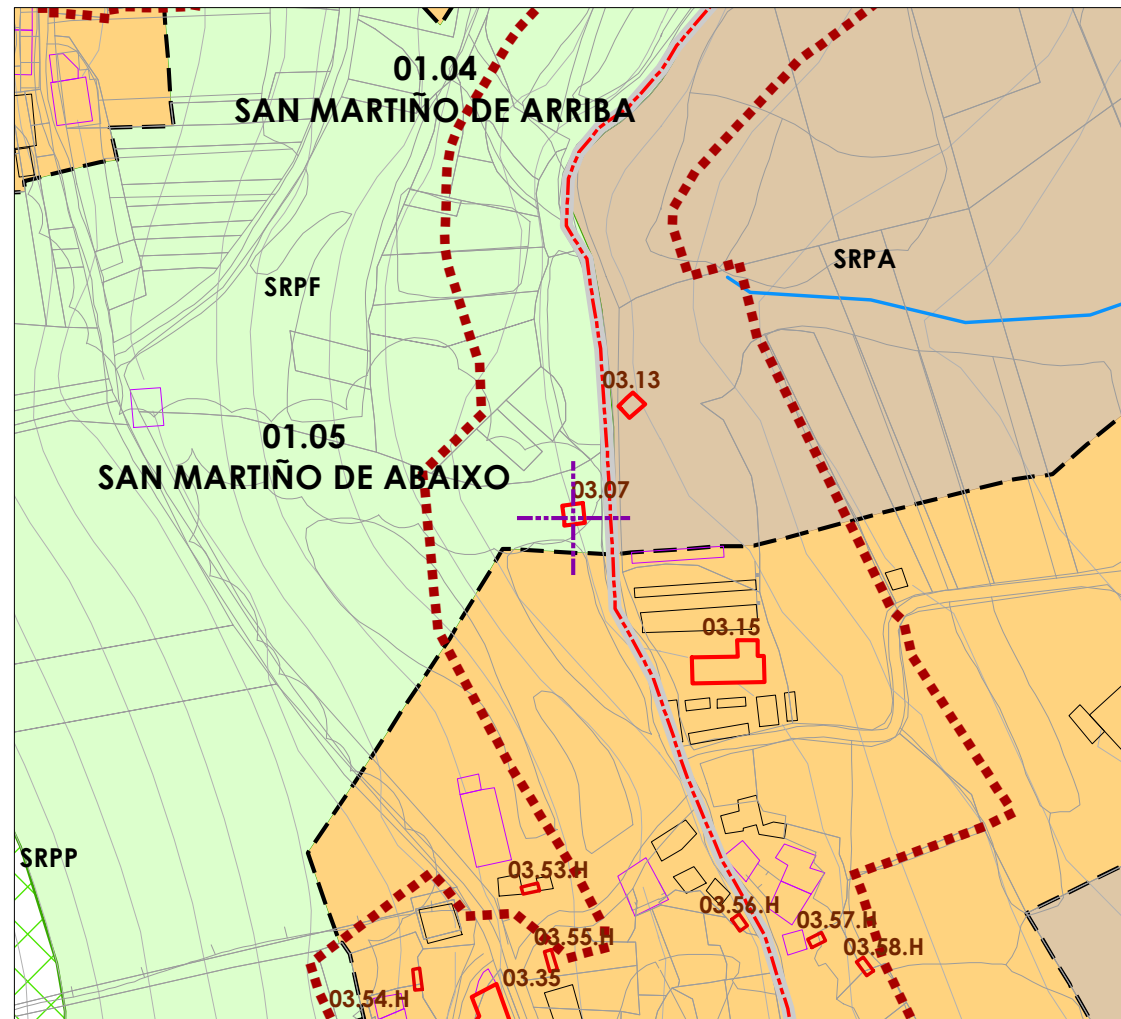
Código do elemento: **03.07**

Denominación: **LAVADOIRO**
Localización: **San Martiño de Abaixo**
Parroquia: **San Martiño de Duio (San Martiño)**

Estado de conservación: **Regular**
Uso actual: **-**
Titularidade: **Pública**

Construción ó aire libre de carácter comunal para o lavado da roupa a man que aproveita un nacemento natural de auga. Esta embalsase nun gran pilón rectangular de pedra coroado nas dúas caras mais longas con lousas de granito inclinadas, ben pulidas para facilitar o lavado da roupa. A entrada e saída da auga prodúcese polos muros testeiros. O piso do pilón é de lousas de granito. O seu recinto conta no seu perímetro con muros de cachotería de granito revestidos con morteiro de cemento para conte-las terras. Estes muros contan con asentos corridos de pedras, que ademais servirían para pousa-las bañeiras coa roupa. O lavadoiro está situado á beira do camiño que une os lugares de San Martiño de Arriba e San Martiño de Abaixo, o que ven confirmar o seu uso comunal. O seu contorno está formado por arboredos e campos de cultivo con edificacións tradicionais e outras de nova construción.

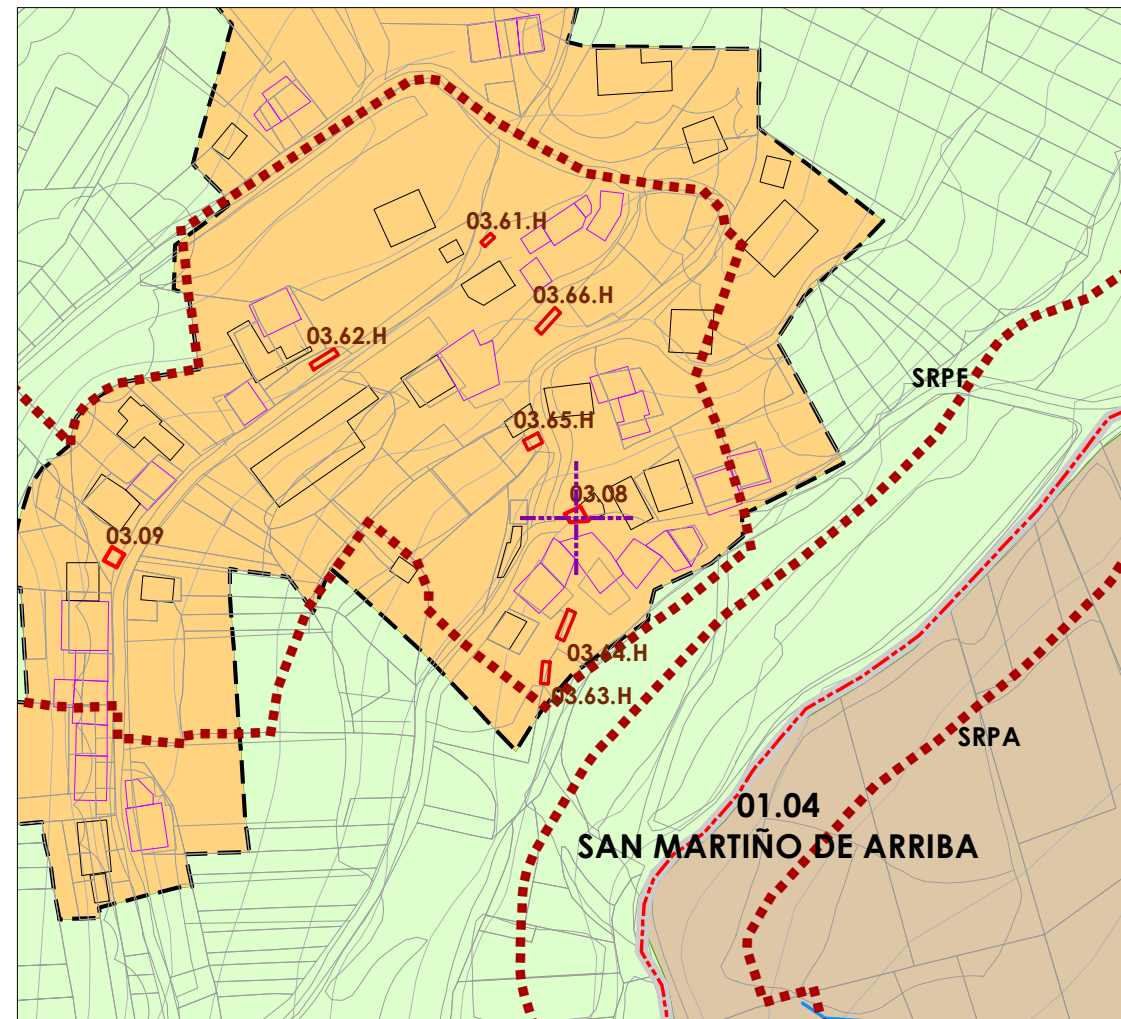
Código do elemento: **03.08**

Denominación: **FONTE - LAVADOIRO**
 Localización: **San Martiño de Arriba**
 Parroquia: **San Martiño de Duio (San Martiño)**

Estado de conservación: **Regular**
 Uso actual: **-**
 Titularidade: **Pública**

Descrición do ben:
 Exemplo de arquitectura popular formado por unha fonte e un lavadoiro. Con esta construción apróveitase un nacemento natural de auga para instalar unha fonte, que encabeza o conxunto, e un lavadoiro, co que se obtén un dobre aproveitamento da auga. A construción sitúase á beira dun camiño contra un noiro, polo que conta en parte do seu perímetro con muros de cachotería de granito revestidos con morteiro de cemento para conte-las terras. Para salva-los desniveis dentro do recinto dispón de escaleiras de chanzos de pedra. Os diferentes pavimentos do recinto tamén son de pedra. A fonte é de tipo fonte de cano que, dada a elaboración do muro da súa fronte, poderíase encadrar dentro do subgrupo de fontes do cabaliño. Este muro frontal está adornado con sinxelas molduras. Conta cun cano de ferro que verte a auga directamente na canle, que a conduce ó estanque do lavadoiro. O lavadoiro consiste nun gran pilón rectangular de pedra coroado na súas caras de maior lonxitude con lousas de granito inclinadas ben pulidas para facilitalo lavado da roupa. A auga entra e sae polos muros testeiros. O piso do pilón tamén é de lousas de granito. A instalación está emprazada no núcleo de San Martiño de Arriba, nun contorno natural formado por arboredos e campos de cultivo con edificacións tradicionais e outras de nova construción.

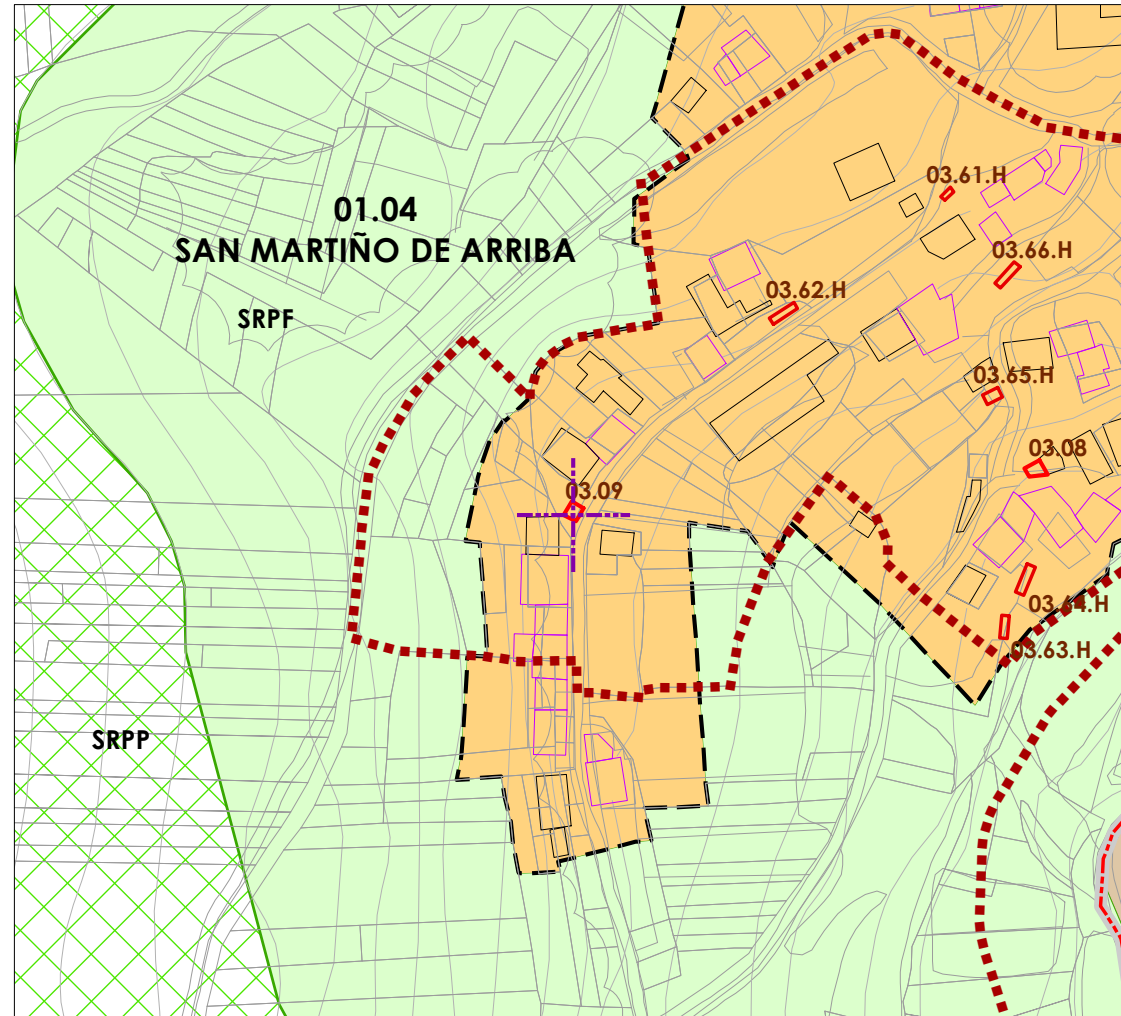
Código do elemento: **03.09**

Denominación: **FONTE - LAVADOIRO**
Localización: **San Martiño de Arriba**
Parroquia: **San Martiño de Duio (San Martiño)**

Estado de conservación: **Bo**
Uso actual: **-**
Titularidade: **Pública**

Conxunto formado por unha fonte e un lavadoiro. Neste caso aprovéitase un nacemento natural de auga para instalar unha fonte, que encabeza o conxunto, e un lavadoiro, co que se obtén un dobre aproveitamento da auga. A construción sitúase á beira dun camiño contra un noiro, polo que conta en parte do seu perímetro con muros de cachotería de granito revestidos con morteiro de cemento para conte-las terras. Estes muros contan nun dos seus laterais cun asento corrido de pedra, que ademais servirían para pousar as bañeiras coa roupa. A fonte é de tipo fonte de cano que, dada a elaboración do muro da súa fronte, poderíase encadrar dentro do subgrupo de fontes do cabaliño. Este muro frontal está adornado con sinxelas molduras. Conta cun cano de ferro que verte a auga nunha canle que reborda a auga directamente no tanque do lavadoiro. O lavadoiro consiste nun gran pilón rectangular de pedra coroado na súas caras de maior lonxitude con lousas de granito inclinadas ben pulidas para facilitalo lavado da roupa. A auga entra e sae polos muros testeiros. A instalación está emprazada no núcleo de San Martiño de Arriba, nun contorno natural formado por arboredos e campos de cultivo con edificacións tradicionais e outras de nova construción.

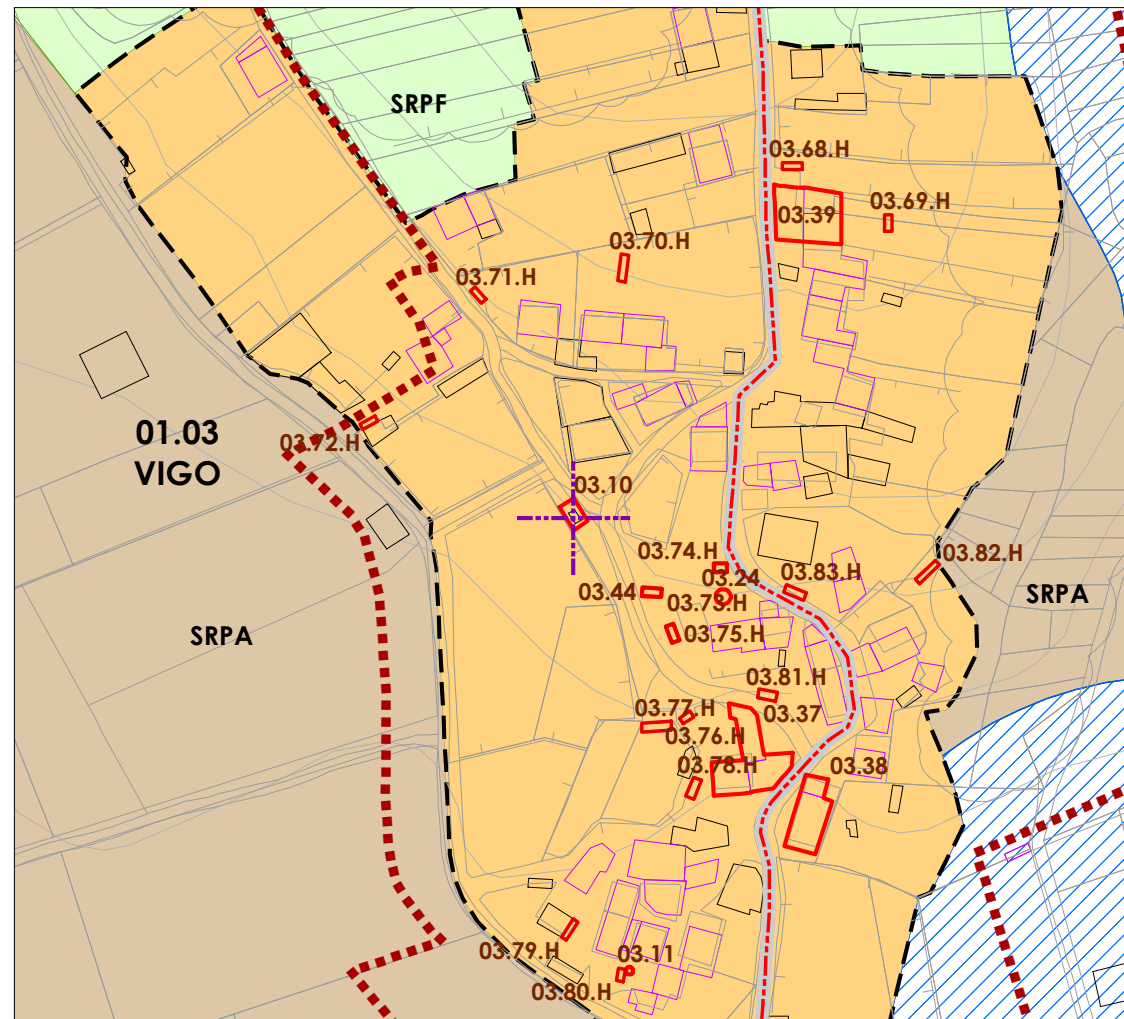
Código do elemento: **03.10**

Denominación: **FONTE - LAVADOIRO**
 Localización: **Vigo**
 Parroquia: **San Martiño de Duio (San Martiño)**

Estado de conservación: **Bo**
 Uso actual: **-**
 Titularidade: **Pública**

Descrición do ben:
 Conxunto de fonte e lavadero enmarcados dentro dun recinto delimitado por un pequeno murete de pedra. A fonte é dun só caño, do que cae auga sobre un aliviadero de pedra. De aí sae un rebosadero pétreo que desagua no lavadero. Contorno rural formado por terreos de cultivo e edificacións tradicionais e de nova construción, así como cobertizos e hórreos.

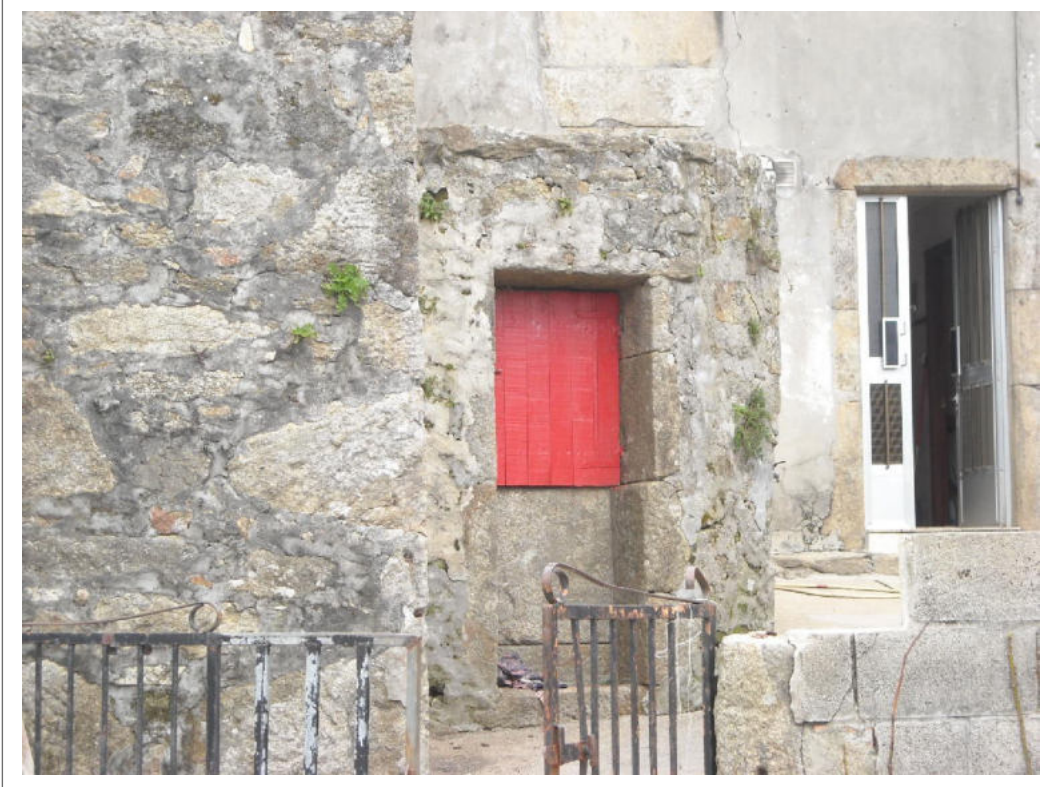
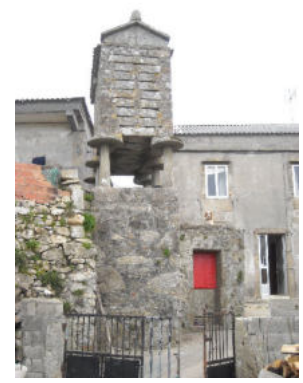
Código do elemento: **03.11**

Estado de conservación: **Bo**
 Uso actual: **-**
 Titularidade: **Pública**

Descrición do ben:
 Sinxela construción destinada a fornecer de auga para o consumo humano e dos animais e para a rega das leiras. Tipoloxicamente pertence ó grupo de pozos cubertos e vai totalmente pechado. Está situado nunha parcela privada acaroado ó muro da base dun hórreo. É de volume cilíndrico e remata nun tellado plano horizontal. Os muros de peche están construídos con fábrica de cachotería de granito, fábrica que tamén se aproveita para formar a cuberta. Presenta encima do peitoril unha porta de peche de madeira. A construción está situada nas aforas do lugar de Vigo, no que existen outras construcións catalogadas como hórreos, fontes e casas. A súa contorna natural está formada campos de cultivo e zonas arboradas.

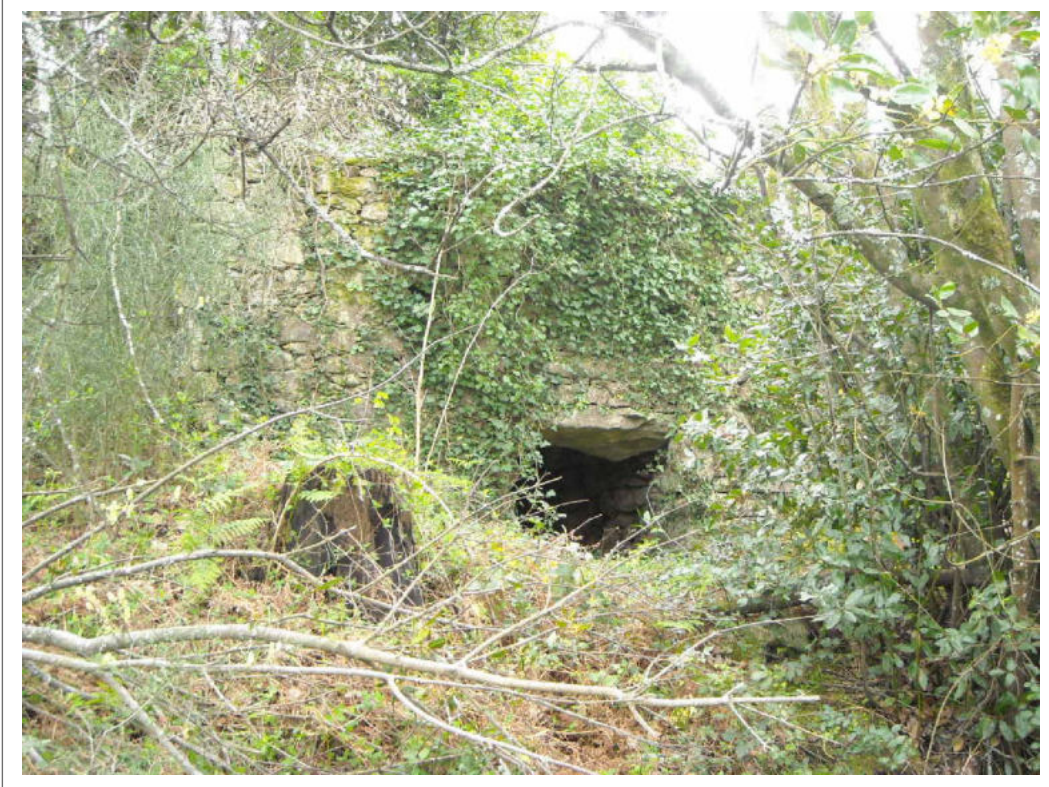
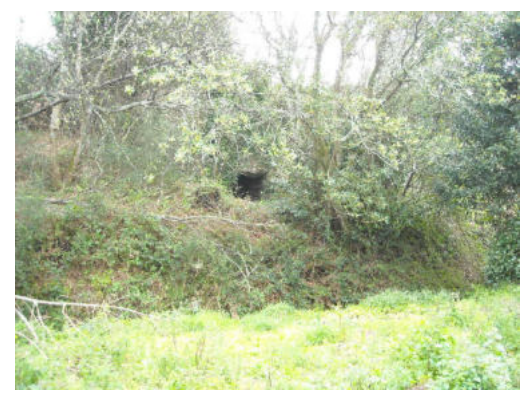
Código do elemento: **03.12a**

Estado de conservación: **Ruína** Uso actual: **-** Titularidade: **Pública**

Descrición do ben:
 Este muíño forma parte dunha agrupación de once muíños en torno a un pequeno regato que baixa pola ladeira oeste do Monte da Serra. A forte pendente do terreo permitía a disposición dos muíños un a continuación doutro nun curto tramo de río. Ademais con esta disposición, conseguíase un óptimo aproveitamento da auga, pois esta, despois de mover a roda do primeiro muíño, movía a do seguinte, e así sucesivamente ata chegar ó último. No seu estado actual os muíños están nun lamentable estado de abandono, invadidos pola maleza, e ós que en moitos casos non é posible acceder. En canto ás súas características construtivas, todos eles son de planta rectangular, feitos con muros de cachotería de granito e cuberta con tramado de madeira a unha auga (cuberta ó muíneira) e cubrición de tella do país. Os elementos de madeira como portas, estrutura de cuberta, etc., así como os mecanismos da moenda está desaparecidos. A infraestrutura exterior para recollida e canalización da auga ata o muíño estaba formada por unha gabia, que levaba a auga dende o regato ó cubo, e o cubo, que era o depósito no que se acumulaba a auga no caso de regatos de escaso caudal para illa usando segundo conveñera. Actualmente son muíños de propiedade comunal, aínda que o nome dalgúns deles fálanos de que no seu día tiveron carácter privado (muíño do Vinculeiro). No referente ó seu emprazamento, está situados nas aforas do lugar de Mallas, nunha contorna natural formada por unha mestura árbores autóctonas, piñeiros e eucaliptos.

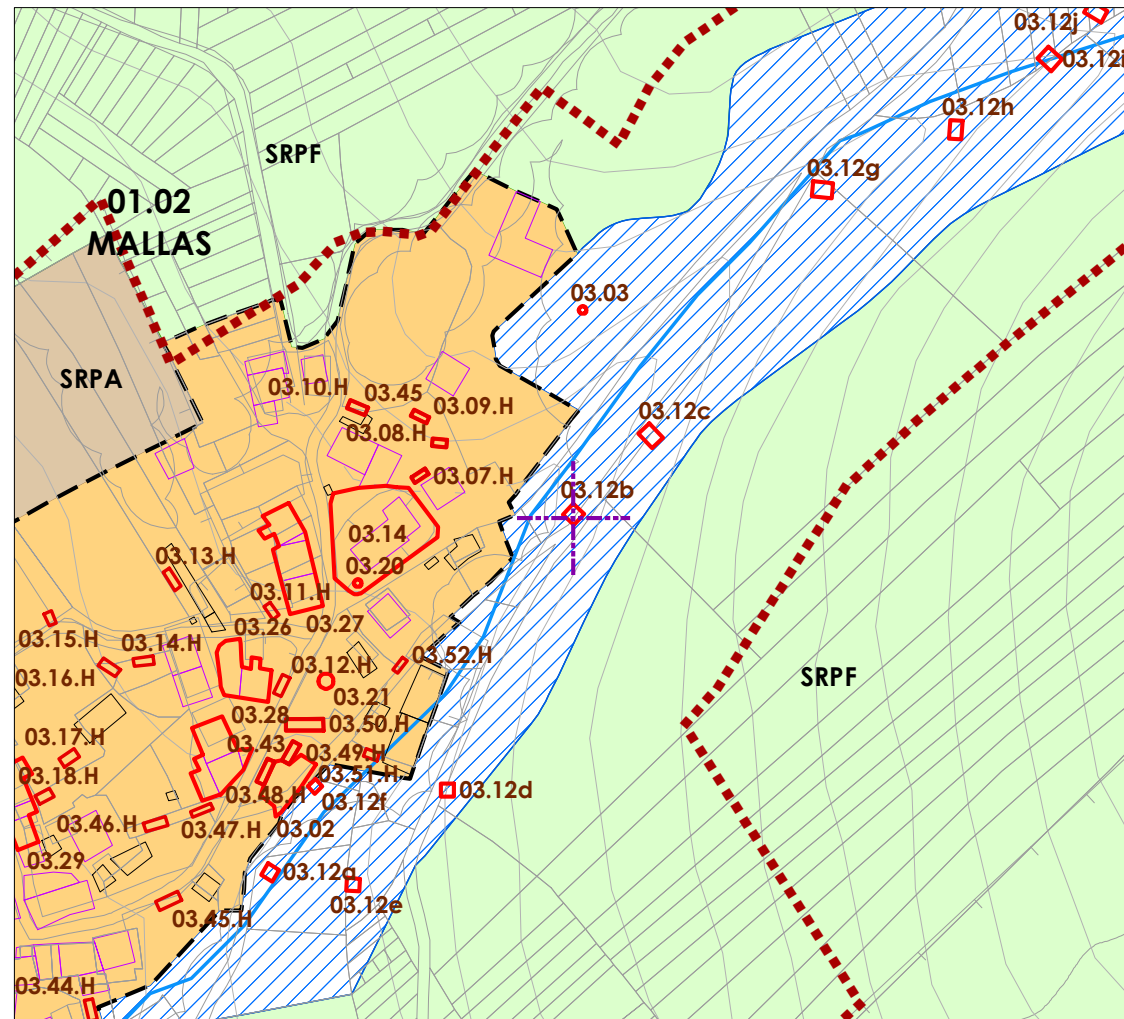
Código do elemento: **03.12b**

Denominación: **CONXUNTO DE MUÍÑOS - MUÍÑO DO CURRO**
 Localización: **Mallas**
 Parroquia: **San Martiño de Duio (San Martiño)**

Descrición do ben:
 Este muíño forma parte dunha agrupación de once muíños en torno a un pequeno regato que baixa pola ladeira oeste do Monte da Serra. A forte pendente do terreo permitía a disposición dos muíños un a continuación doutro nun curto tramo de río. Ademais con esta disposición, conseguíase un óptimo aproveitamento da auga, pois esta, despois de mover a roda do primeiro muíño, movía a do seguinte, e así sucesivamente ata chegar ó último. No seu estado actual os muíños están nun lamentable estado de abandono, invadidos pola maleza, e ós que en moitos casos non é posible acceder. En canto ás súas características construtivas, todos eles son de planta rectangular, feitos con muros de cachotería de granito e cuberta con tramado de madeira a unha auga (cuberta ó muíneira) e cubrición de tella do país. Os elementos de madeira como portas, estrutura de cuberta, etc., así como os mecanismos da moenda está desaparecidos. A infraestrutura exterior para recollida e canalización da auga ata o muíño estaba formada por unha gabia, que levaba a auga dende o regato ó cubo, e o cubo, que era o depósito no que se acumulaba a auga no caso de regatos de escaso caudal para illa usando segundo conveñera. Actualmente son muíños de propiedade comunal, aínda que o nome dalgúns deles fálanos de que no seu día tiveron carácter privado (muíño do Vinculeiro). No referente ó seu emprazamento, está situados nas aforas do lugar de Mallas, nunha contorna natural formada por unha mestura árbores autóctonas, piñeiros e eucaliptos.

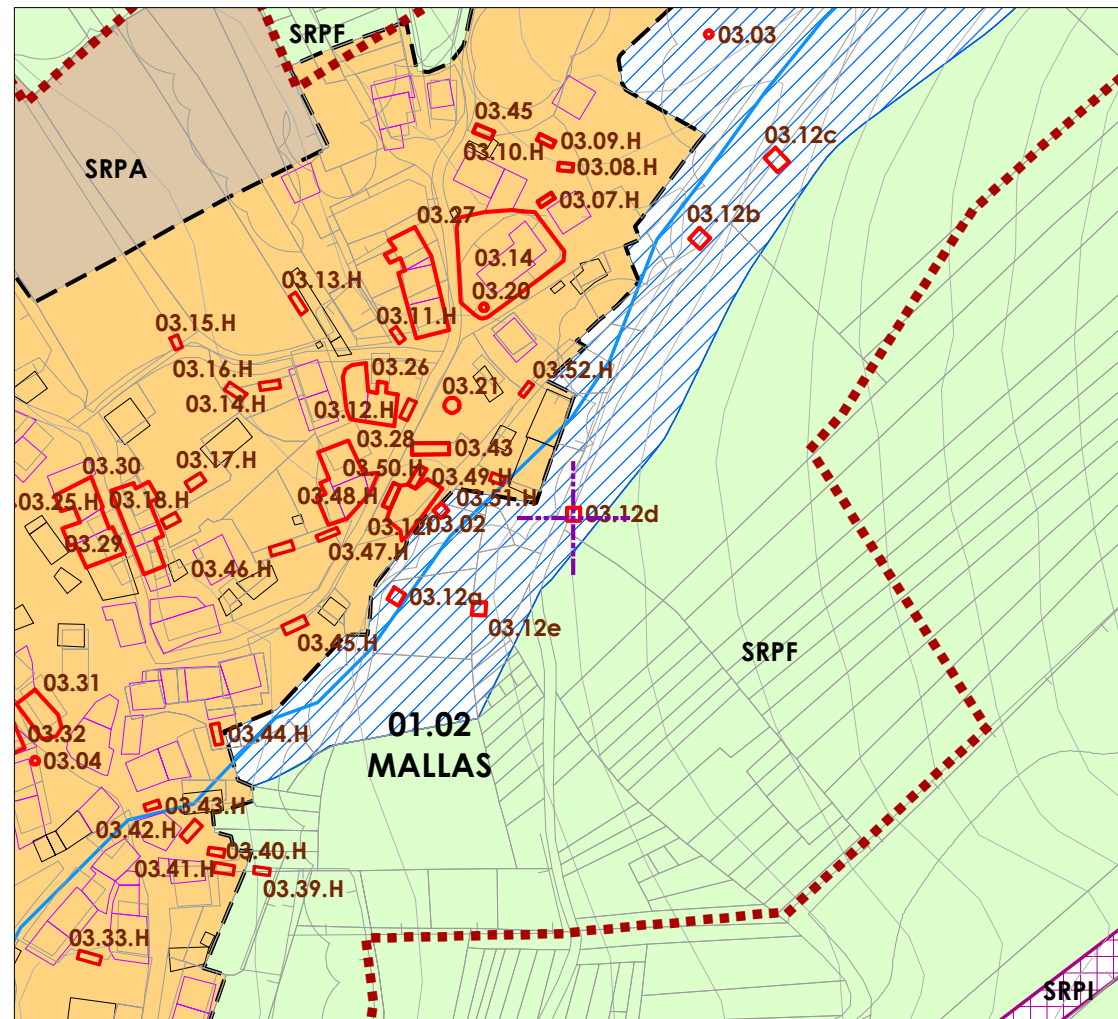
Código do elemento: **03.12d**

Denominación: **CONXUNTO DE MUÍÑOS**
 Localización: **Mallas**
 Parroquia: **San Martiño de Duio (San Martiño)**
 Coordenadas UTM: **479.230 / 4.753.671**
Sistema de coordenadas: Proxección: (U.T.M.) European Datum 1950 Zona 29N Unidades: metros

Descrición do ben:
 Este muíño forma parte dunha agrupación de once muíños en torno a un pequeno regato que baixa pola ladeira oeste do Monte da Serra. A forte pendente do terreo permitía a disposición dos muíños un a continuación doutro nun curto tramo de río. Ademais con esta disposición, conseguíase un óptimo aproveitamento da auga, pois esta, despois de mover a roda do primeiro muíño, movía a do seguinte, e así sucesivamente ata chegar ó último. No seu estado actual os muíños están nun lamentable estado de abandono, invadidos pola maleza, e ós que en moitos casos non é posible acceder. En canto ás súas características construtivas, todos eles son de planta rectangular, feitos con muros de cachotería de granito e cuberta con tramado de madeira a unha auga (cuberta ó muíneira) e cubrición de tella do país. Os elementos de madeira como portas, estrutura de cuberta, etc., así como os mecanismos da moenda está desaparecidos. A infraestrutura exterior para recollida e canalización da auga ata o muíño estaba formada por unha gabia, que levaba a auga dende o regato ó cubo, e o cubo, que era o depósito no que se acumulaba a auga no caso de regatos de escaso caudal para illa usando segundo conveñera. Actualmente son muíños de propiedade comunal, aínda que o nome dalgúns deles fálanos de que no seu día tiveron carácter privado (muíño do Vinculeiro). No referente ó seu emprazamento, está situados nas aforas do lugar de Mallas, nunha contorna natural formada por unha mestura árbores autóctonas, piñeiros e eucaliptos.

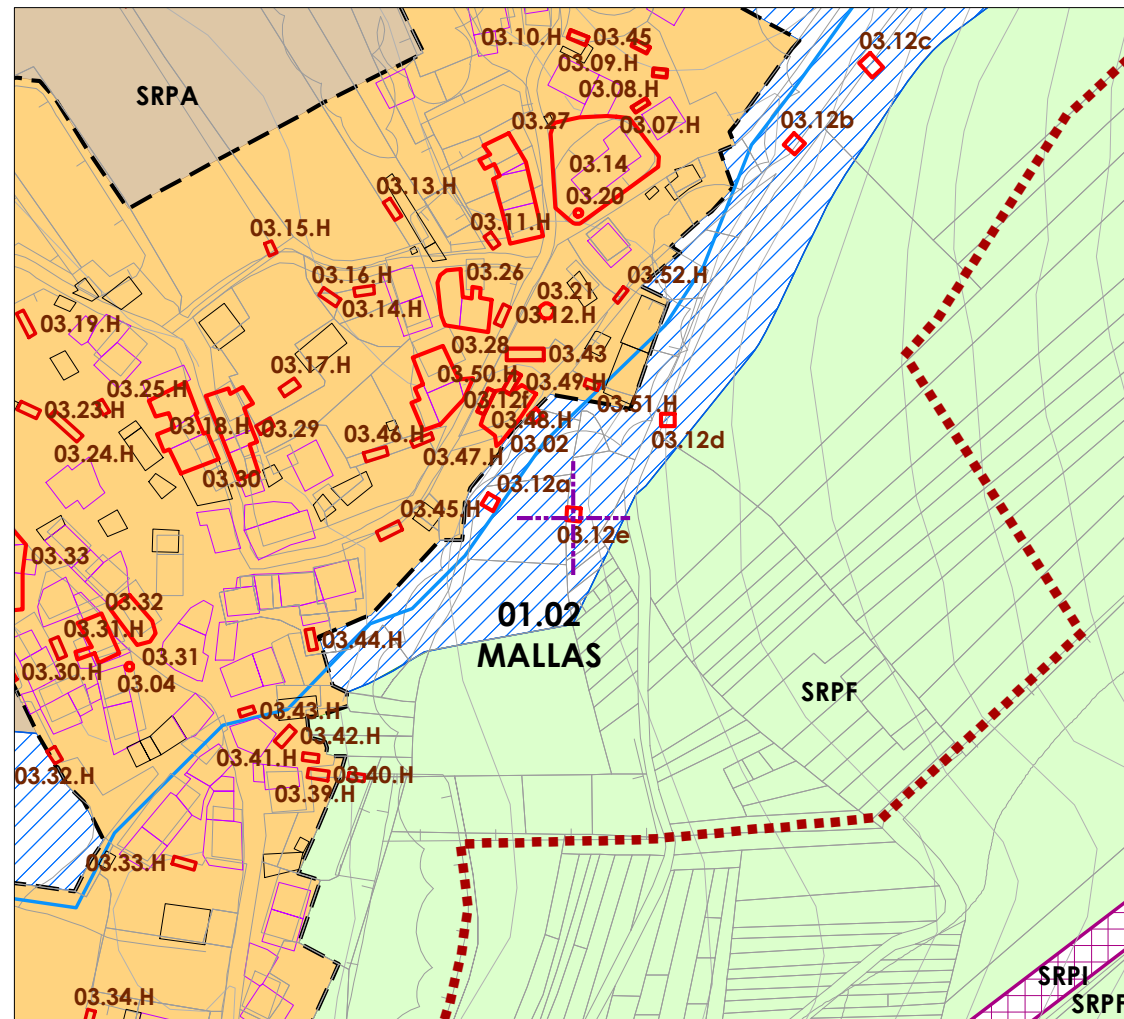
Código do elemento: **03.12e**

Denominación: **CONXUNTO DE MUÍÑOS**
 Localización: **Mallas**
 Parroquia: **San Martiño de Duio (San Martiño)**

Descrición do ben:
 Este muíño forma parte dunha agrupación de once muíños en torno a un pequeno regato que baixa pola ladeira oeste do Monte da Serra. A forte pendente do terreo permitía a disposición dos muíños un a continuación doutro nun curto tramo de río. Ademais con esta disposición, conseguíase un óptimo aproveitamento da auga, pois esta, despois de mover a roda do primeiro muíño, movía a do seguinte, e así sucesivamente ata chegar ó último. No seu estado actual os muíños están nun lamentable estado de abandono, invadidos pola maleza, e ós que en moitos casos non é posible acceder. En canto ás súas características construtivas, todos eles son de planta rectangular, feitos con muros de cachotería de granito e cuberta con tramado de madeira a unha auga (cuberta ó muíneira) e cubrición de tella do país. Os elementos de madeira como portas, estrutura de cuberta, etc., así como os mecanismos da moenda está desaparecidos. A infraestrutura exterior para recollida e canalización da auga ata o muíño estaba formada por unha gabia, que levaba a auga dende o regato ó cubo, e o cubo, que era o depósito no que se acumulaba a auga no caso de regatos de escaso caudal para illa usando segundo conveñera. Actualmente son muíños de propiedade comunal, aínda que o nome dalgúns deles fálanos de que no seu día tiveron carácter privado (muíño do Vinculeiro). No referente ó seu emprazamento, está situados nas aforas do lugar de Mallas, nunha contorna natural formada por unha mestura árbores autóctonas, piñeiros e eucaliptos.
