Código do elemento: **03.01**

Denominación: **FITO EN PUNTA MOÍÑA**
Localización: **Sardiñeiro de Abaixo**
Parroquia: **San Martiño de Duio (San Martiño)**

Asinado por: GARCÍA-FENTE VARELA, FERNANDO
 Cargo: Xefe do Servizo de Planificación Urbanística II
 Data e hora: 13/07/2020 10:43:00
 Nome: Refundido PLAN Fisterra aprob. definitiva Orde
 05/08/2019 da CMATV

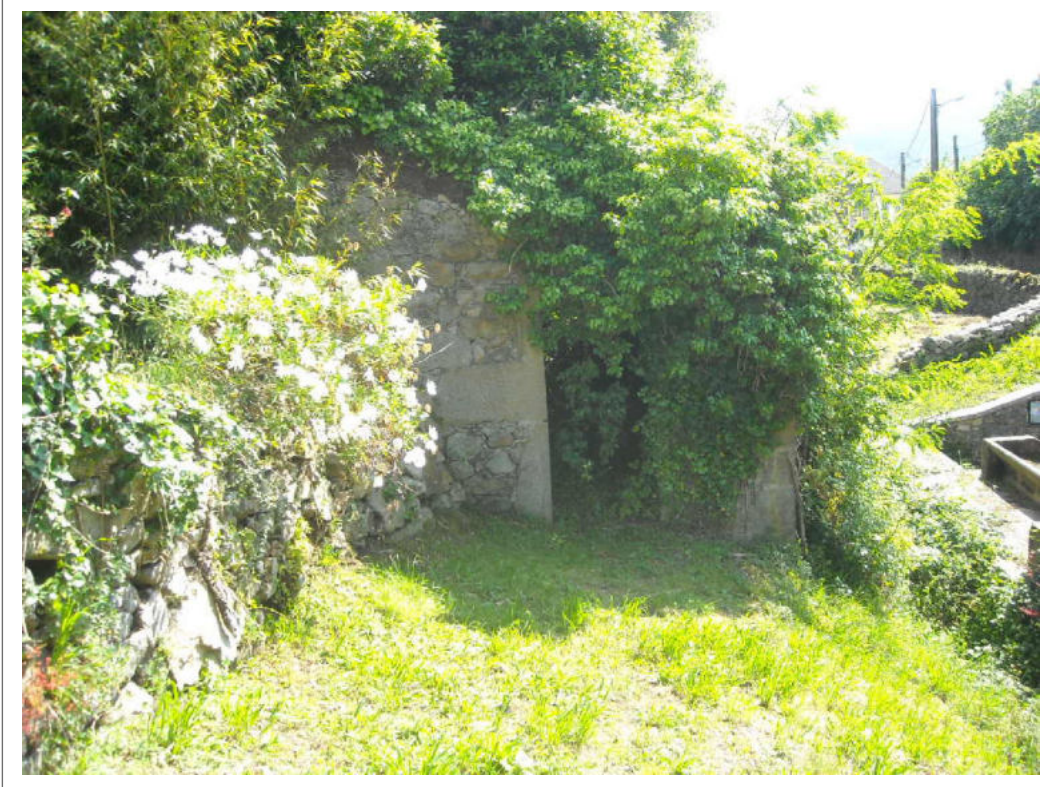
Código do elemento: **03.12f**

Descrición do ben:
Este muíño forma parte dunha agrupación de once muíños en torno a un pequeno regato que baixa pola ladeira oeste do Monte da Serra. A forte pendente do terreo permitía a disposición dos muíños un a continuación doutro nun curto tramo de río. Ademais con esta disposición, conseguíase un óptimo aproveitamento da auga, pois esta, despois de mover a roda do primeiro muíño, movía a do seguinte, e así sucesivamente ata chegar ó último. No seu estado actual os muíños están nun lamentable estado de abandono, invadidos pola maleza, e ós que en moitos casos non é posible acceder. En canto ás súas características construtivas, todos eles son de planta rectangular, feitos con muros de cachotería de granito e cuberta con tramado de madeira a unha auga (cuberta ó muíneira) e cubrición de tella do país. Os elementos de madeira como portas, estrutura de cuberta, etc., así como os mecanismos da moenda está desaparecidos. A infraestrutura exterior para recollida e canalización da auga ata o muíño estaba formada por unha gabia, que levaba a auga dende o regato ó cubo, e o cubo, que era o depósito no que se acumulaba a auga no caso de regatos de escaso caudal para illa usando segundo conveñera. Actualmente son muíños de propiedade comunal, aínda que o nome dalgúns deles fálanos de que no seu día tiveron carácter privado (muíño do Vinculeiro). No referente ó seu emprazamento, está situados nas aforas do lugar de Mallas, nunha contorna natural formada por unha mestura árbores autóctonas, piñeiros e eucaliptos.

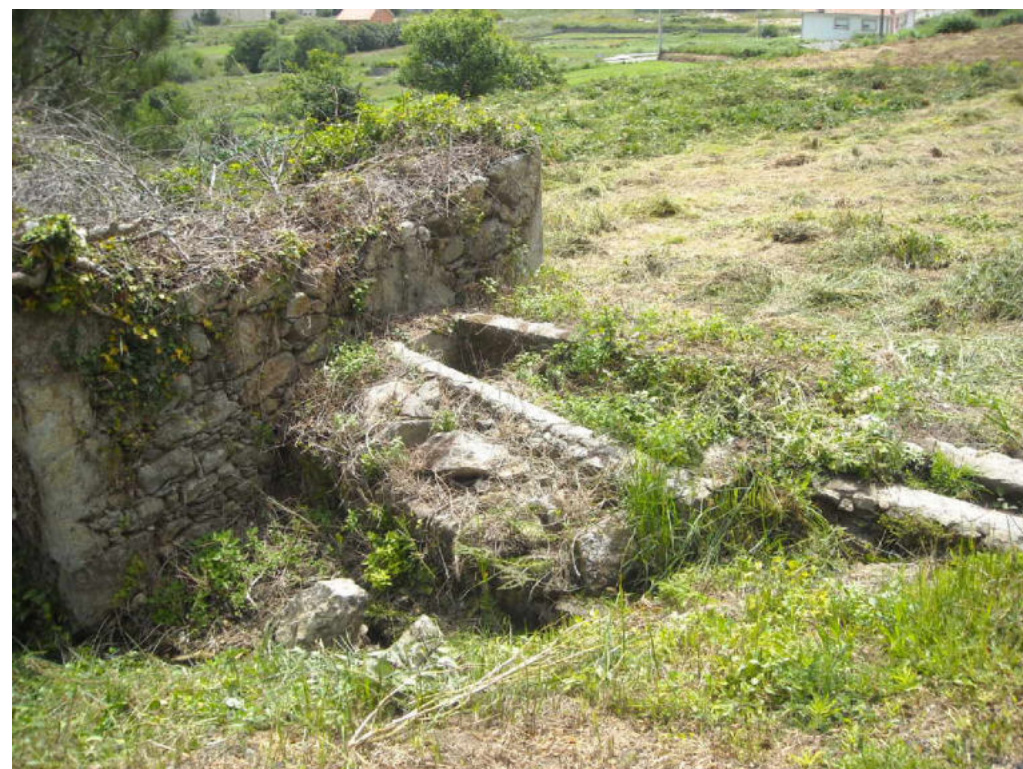
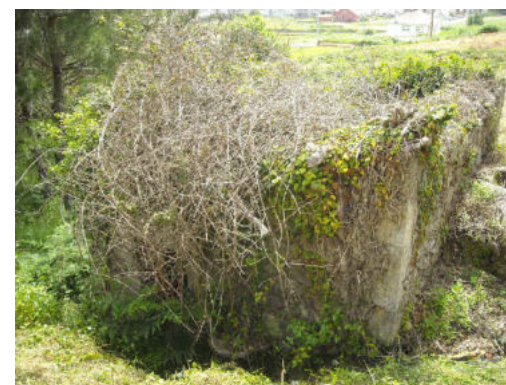
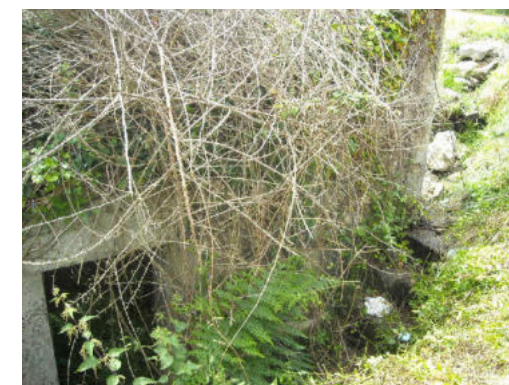
Código do elemento: **03.13**

Estado de conservación: **Ruína** Titoralidade:
Privada
 Uso actual: **-**

Descrición do ben:
 Sinxela construción na que se aproveitaba a forza motriz xerada polo movemento e peso da auga para a transformación dos cereais (millo, trigo, centeo, etc.) en fariña coa que face-lo pan. Muíño hidráulico en estado ruinoso e completamente invadido pola vexetación. A súa planta é rectangular con muros de cachotería de granito. A cuberta, xa desaparecida, era a unha auga e seguramente estivera formada por unha estrutura de madeira con cubrición de tella. A carón da porta de acceso presenta un pousadoiro. A infraestrutura exterior para recollida e canalización da auga ata o muíño estaba formada por unha gabia, que levaba a auga dende o regato ó cubo, e o cubo, que era o depósito no que se acumulaba a auga debido ó escaso caudal do regato para ıla usando segundo conviñera. O muíño está situado á beira do camiño que une os lugares de San Martiño de Arriba e San Martiño de Abaixo, nunha contorna formada por arboredos e campos de cultivo con edificacións tradicionais e outras de nova construción.

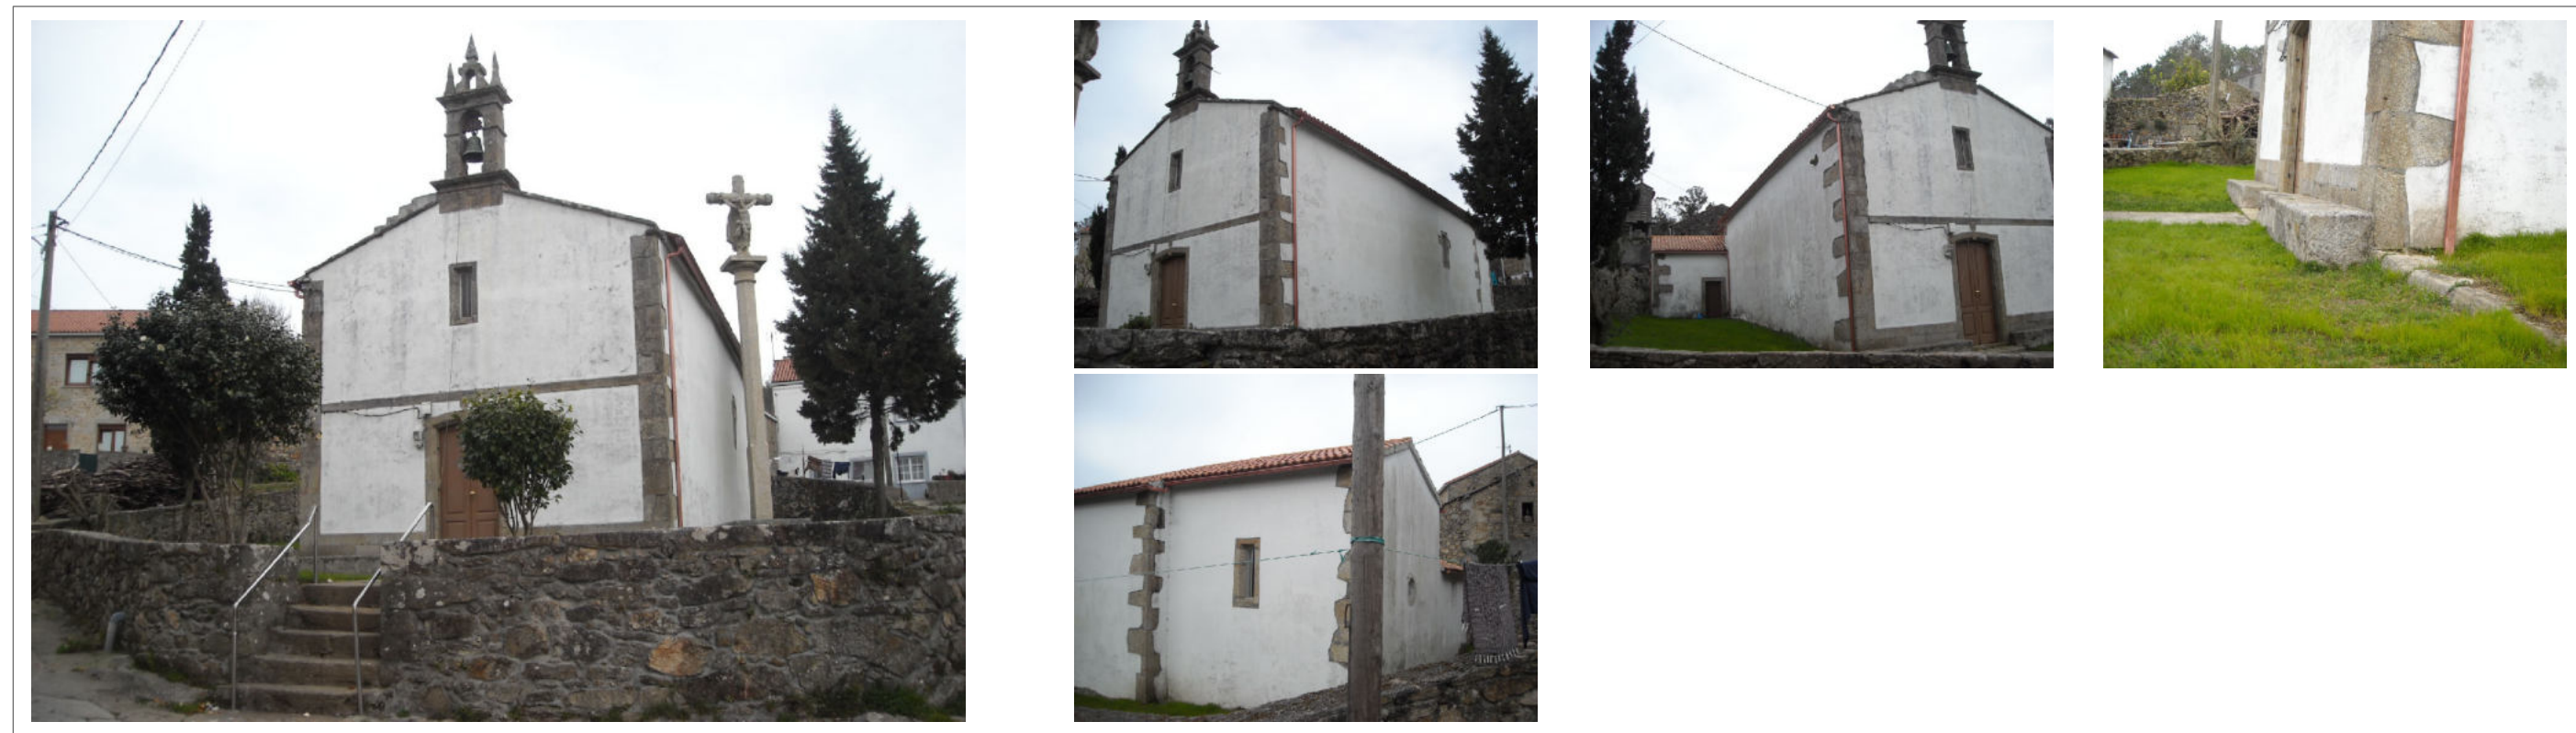
Código do elemento: **03.14**

Estado de conservación: **Bo**
 Uso actual: **Relixioso**
 Titularidade: **Privada**

Descrición do ben:
 Capela de planta rectangular cunha soa nave central. Actualmente hanse enfoscado e pintado as fachadas. A fachada principal está coroada por unha sinxela espadana, cun corpo inferior dun só arco de medio punto cunha campá e un corpo superior con remate que presenta tres acrotrios, o acroterio central pecha o eixe de simetría da fachada. Contorno formado por prados, terreos de cultivo, edificacións tradicionais, vivendas unifamiliares, monte baixo, hortas e arborado.

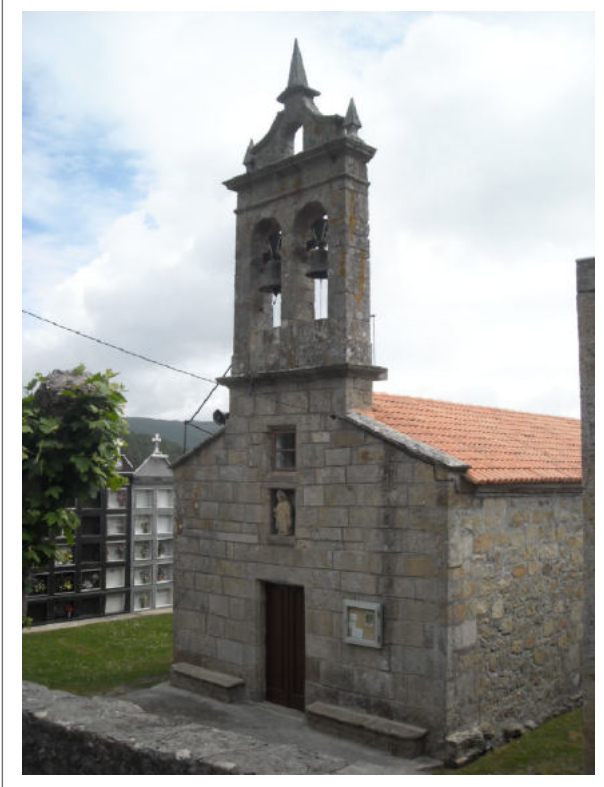
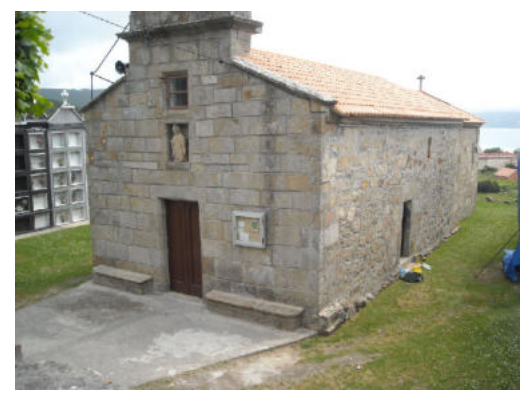
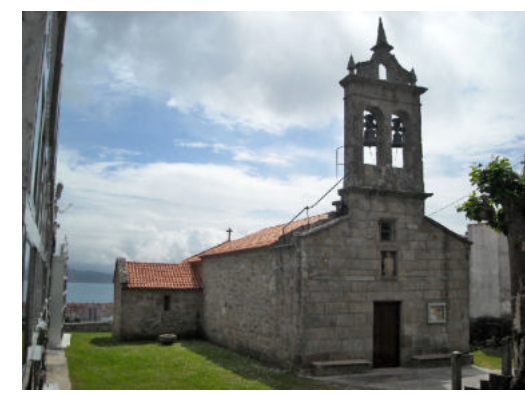
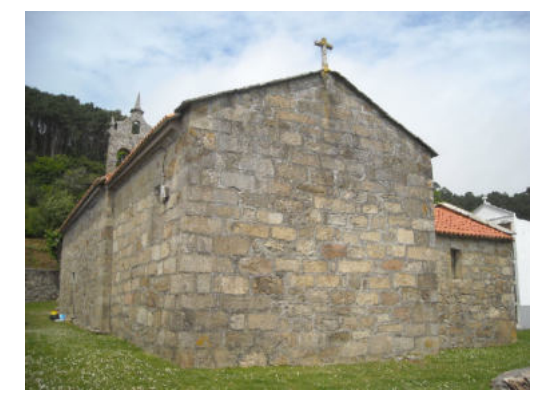
Código do elemento: **03.15**

Estado de conservación: **Bo**
 Uso actual: **Relixioso**
 Titularidade: **Privada**

Descrición do ben:
 É un templo de planta de salón. Unha soa nave e no lado norte presenta unha capela maior con sancristía encostada. A capela maior está cuberta con bóveda de canón corrida e comunícase coa nave central a través dun arco triunfal. A fachada principal, realizada con perpiaños, é de traza pentagonal. Un coro alto de madeira destaca aos pés da nave. Contorno formado por prados, edificacións tradicionais, vivendas unifamiliares, edificacións de nova construción, hortas e arborado

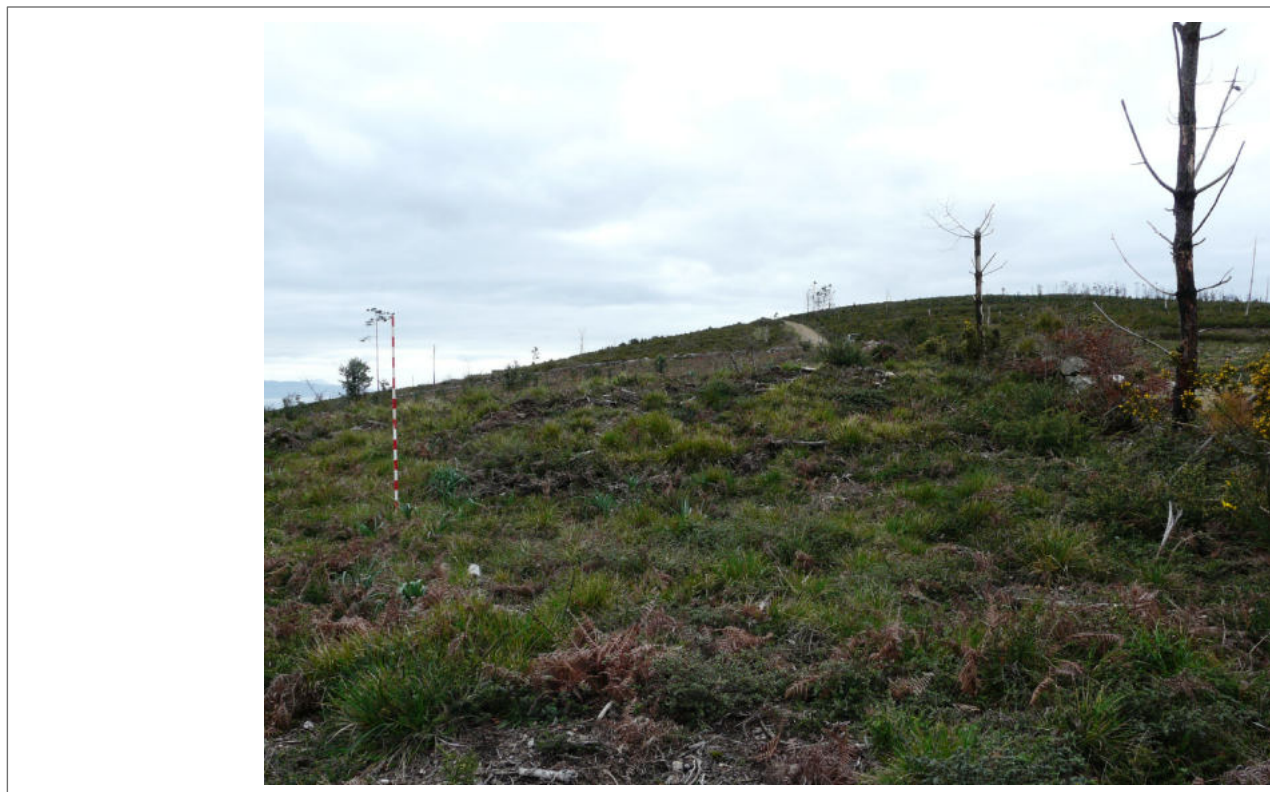
Trátase dun túmulo de pequenas dimensións (15,5 m. de diámetro e 0,8 m. de altura), cun cráter de violación central no que asoma un chanto da cámara. Obsérvase indicios da presenza de coraza pétrea, conformada por pedras de granito de mediano tamaño, aínda que moi alterada polos traballos agroforestales. Este túmulo, ademais das excavacións furtivas e as alteracións agroforestales, tamén se atopa afectado por un camiño, que corta o túmulo polo sector oeste, e a construción dun muro de divisoria de leiras que o atravesa de norte a sur polo terzo occidental do túmulo.

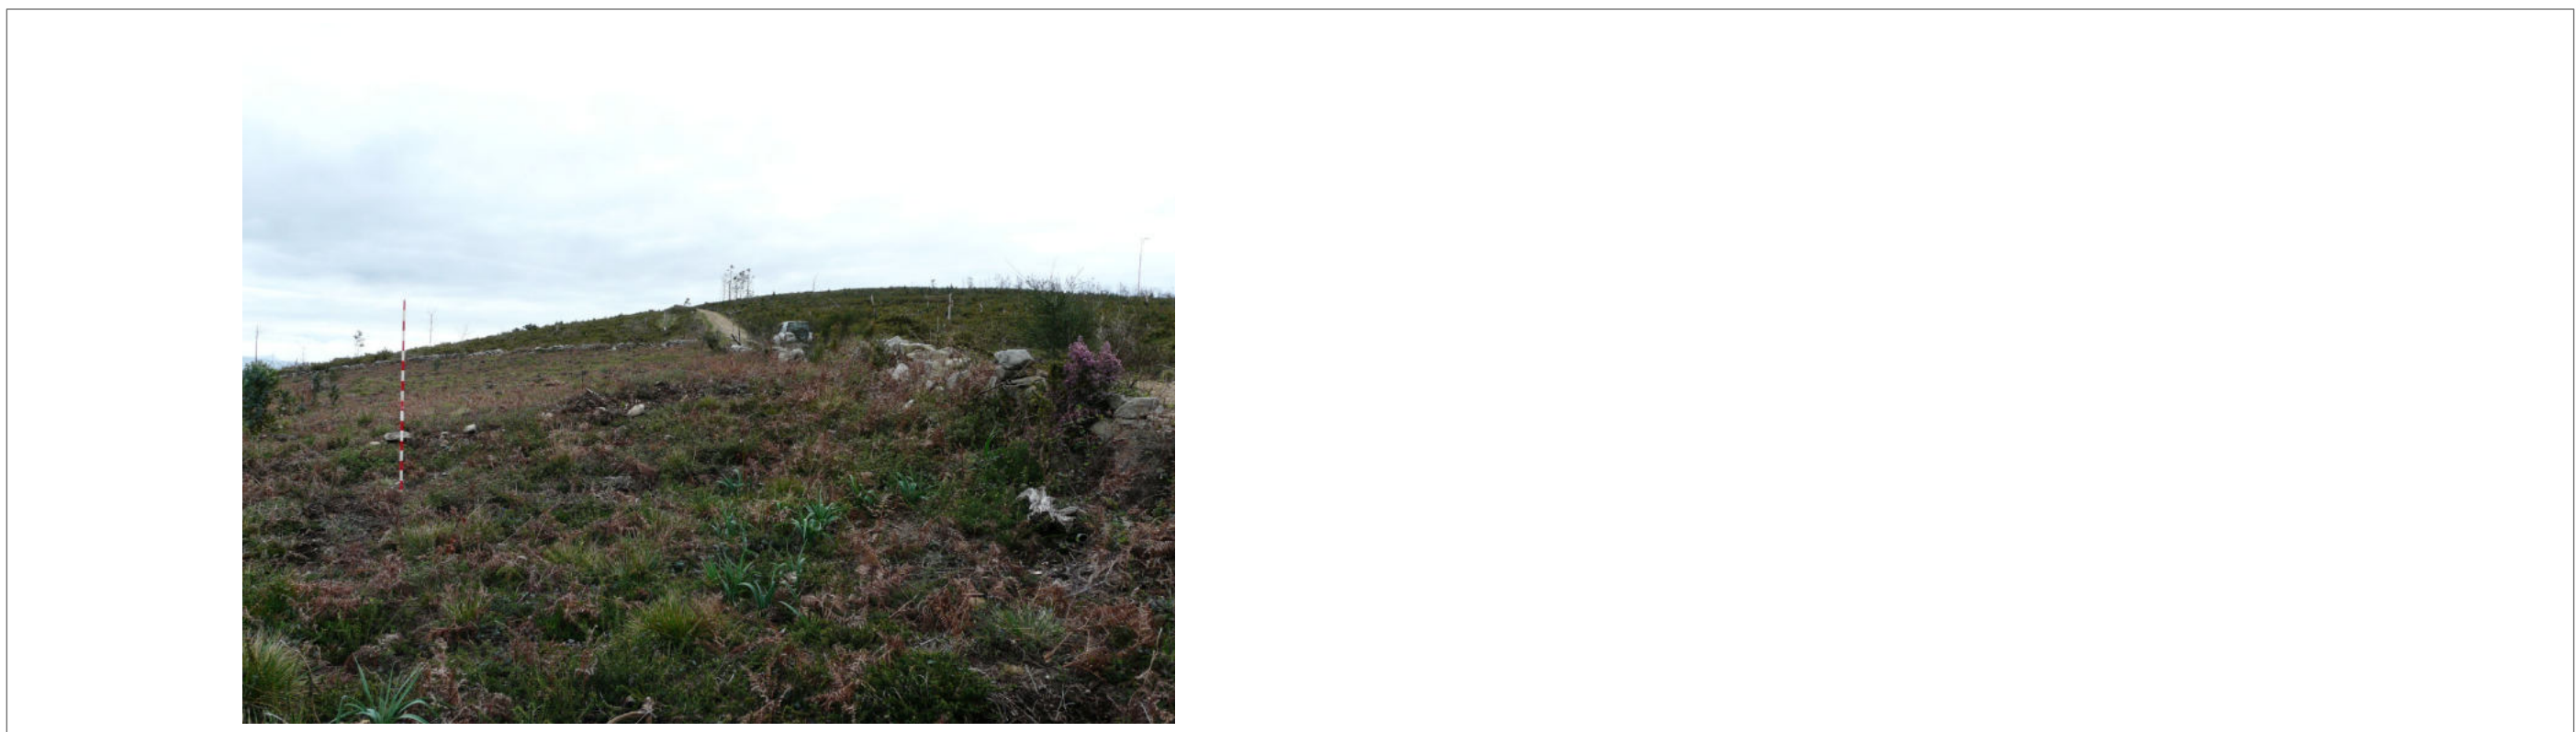
Descrición do ben:
 Trátase dun túmulo de pequenas dimensións (15,7 m. de diámetro e 0,7 m. de altura), con indicios da presenza de coraza pétreo, conformada por pedras de granito de mediano tamaño, aínda que moi alterada polos traballos agroforestales. Este túmulo, ademais das excavacións furtivas e as alteracións agroforestales, tamén se atopa afectada por un camiño, que corta o túmulo polo sector oeste, e a construción dun muro de divisoria de leiras que o atravesa de norte a sur polo terzo occidental do túmulo.
